2019-10-24  
Per Lundgren  
547-2019

PM

Förslag på åtgärder på masugnsbyggnaden vid Tobo bruk, Tegelmora socken, Tierps kommun

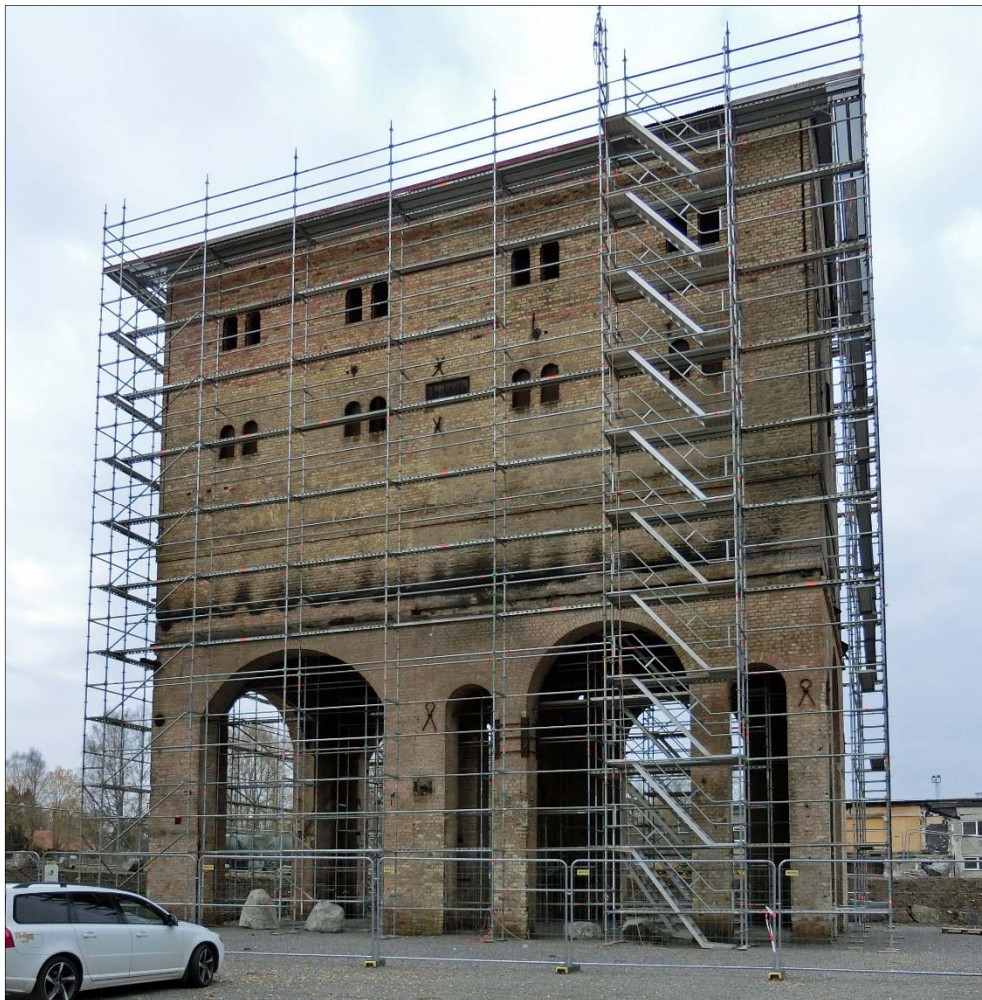
*Den rensade masugnsbyggnaden 2019-10-24.*

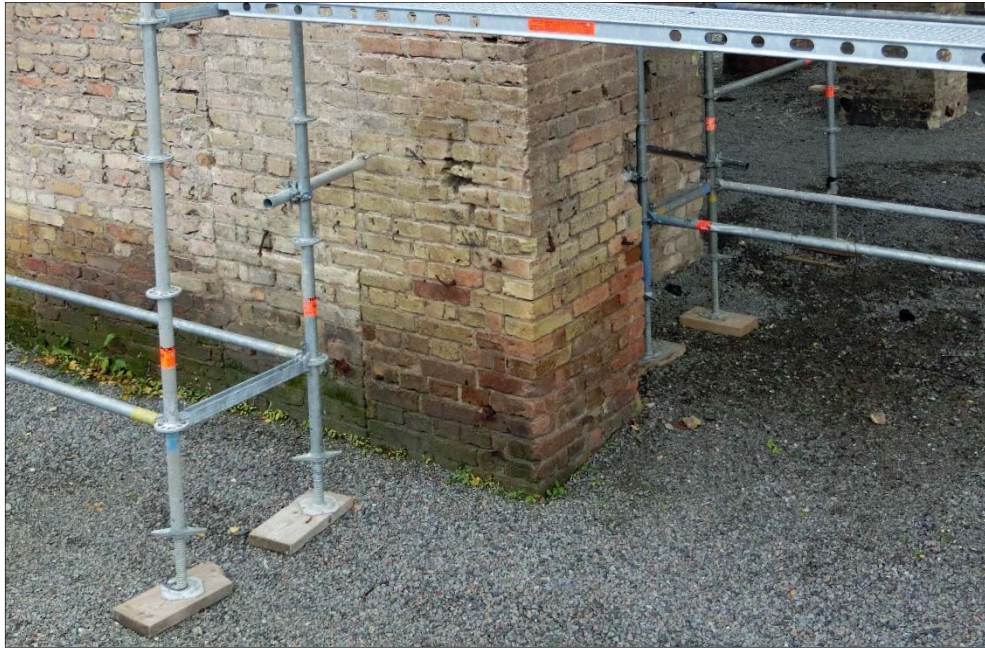
*Fukt i murpelarna. Fukten stiger upp lika mycket i de partier som inte är direkt exponerade för regn, vilket tyder på att problemet är kapillärt uppsugen fukt.*

- Murpelarnas anslutning till mark är fuktbemängda. Detta beror troligen på kapillärt uppsugen fukt och åtgärdas genom utgrävning, dränering och uppfyllning med kapillärbrytande skikt.

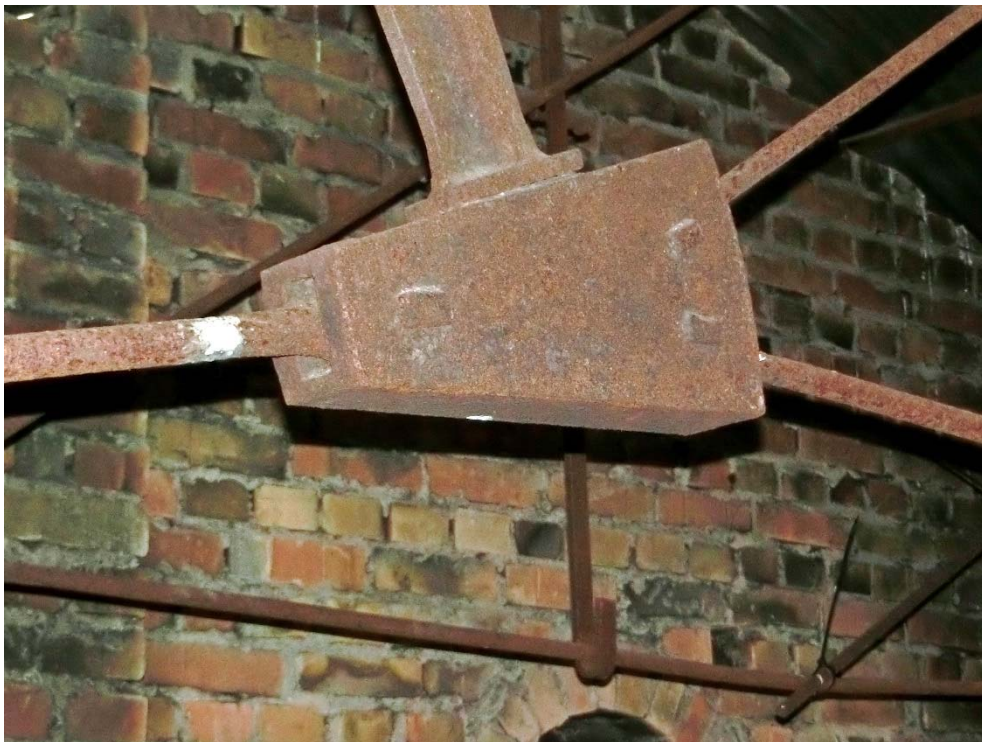
*Detalj av takstolskonstruktion med förband för dragstag och balk.*

- Befintligt yttertak rivs bort och ett nytt tak med takstolar i trä sätts upp. Nytt yttertak utförs med sinuskorrugerad plåt.
- Befintlig takkonstruktion med järnbalkar och dragstag med förband behålls där det är möjligt, men utan statisk funktion. Vid behov borstas delarna rena från rost och rostskyddsbehandlas. Även den gamla vinschen behålls.

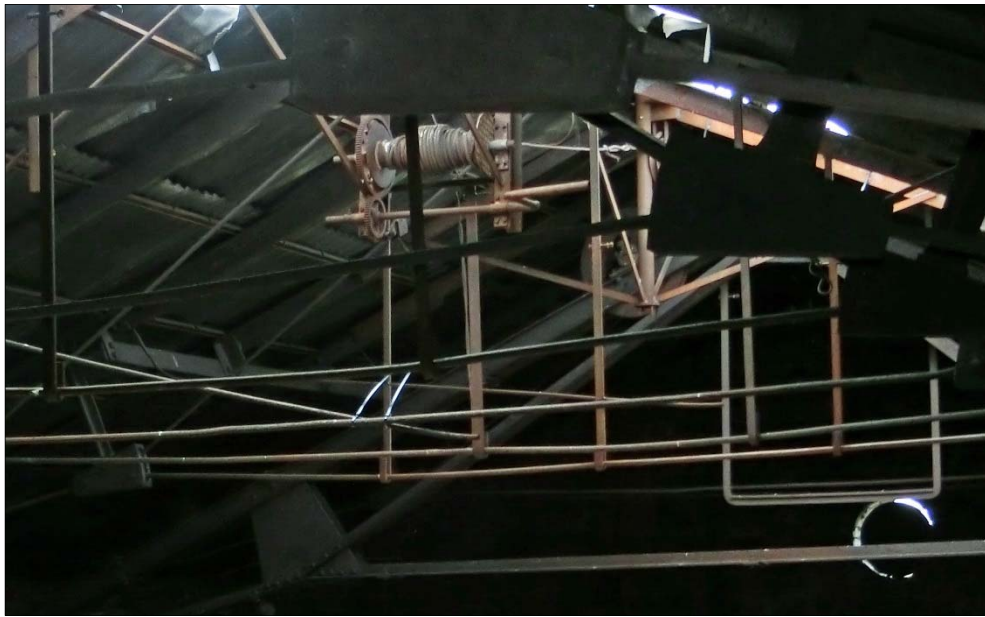
*Takkonstruktion med äldre vinsch strax undernock.*

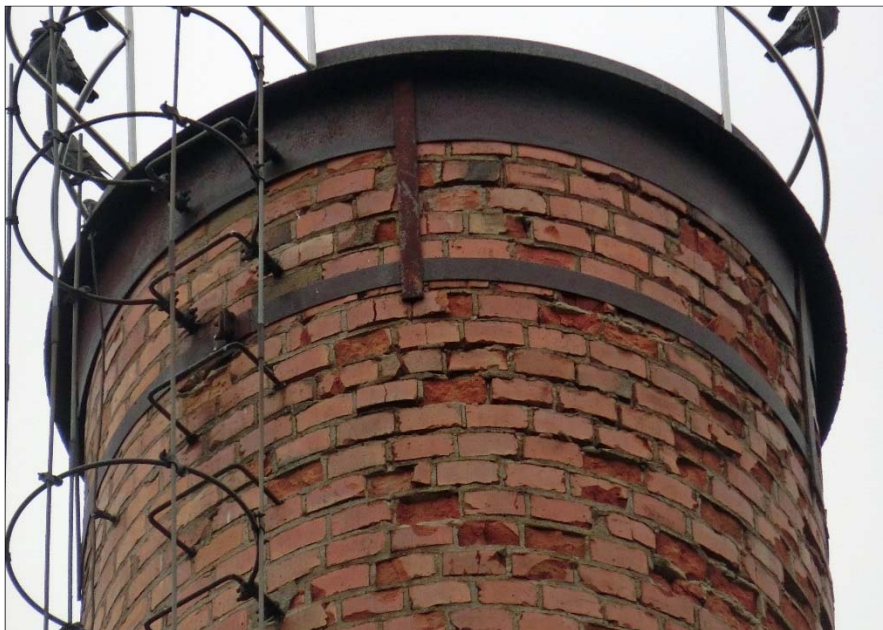
Den närbelägna skorstenen diskuterades också. I de övre delarna finns ganska omfattande skador i form av avspjälkningar av tegelstenar. Innan beslut tas om vilka åtgärder som ska vidtas måste skorstenens status klarläggas, vilket inte kan ske från marken. Om skadorna endast är de ytliga avspjälkningar som syns från marken kan en tänkbar åtgärd vara att putsa skorstenen och förse den med en skyddshuv för att förhindra att vatten tränger in i konstruktionen.

*Skorstenens övre del, fotograferad med teleobjektiv.*
