Åtgärdsvalsstudie

Väggkorsningar väg 292/600
och väg 292/709/716,
Tierps kommun i Uppsala län

Version 2016-12-16

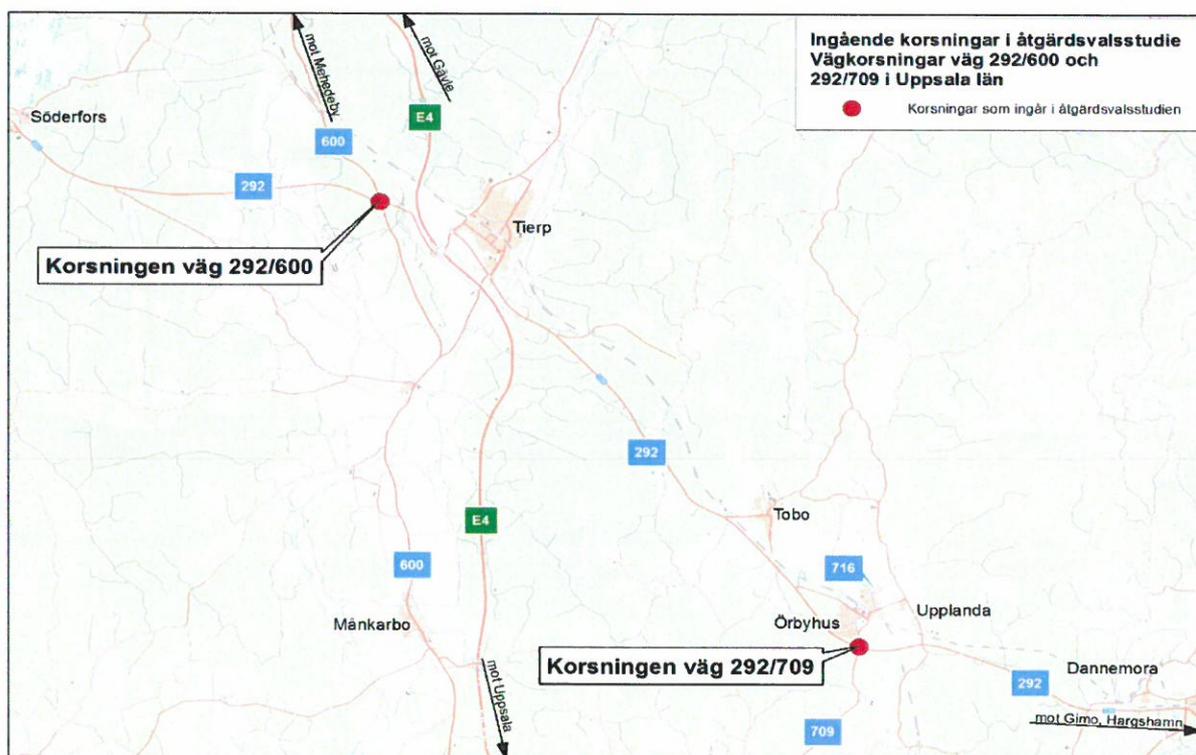
Figur 1. Geografisk avgränsning av åtgärdsvalsstudien med ingående korsningar

Åtgärdsvalsstudien omfattar de båda korsningarna väg 292/600 och väg 292/709/716 (se figur 1).

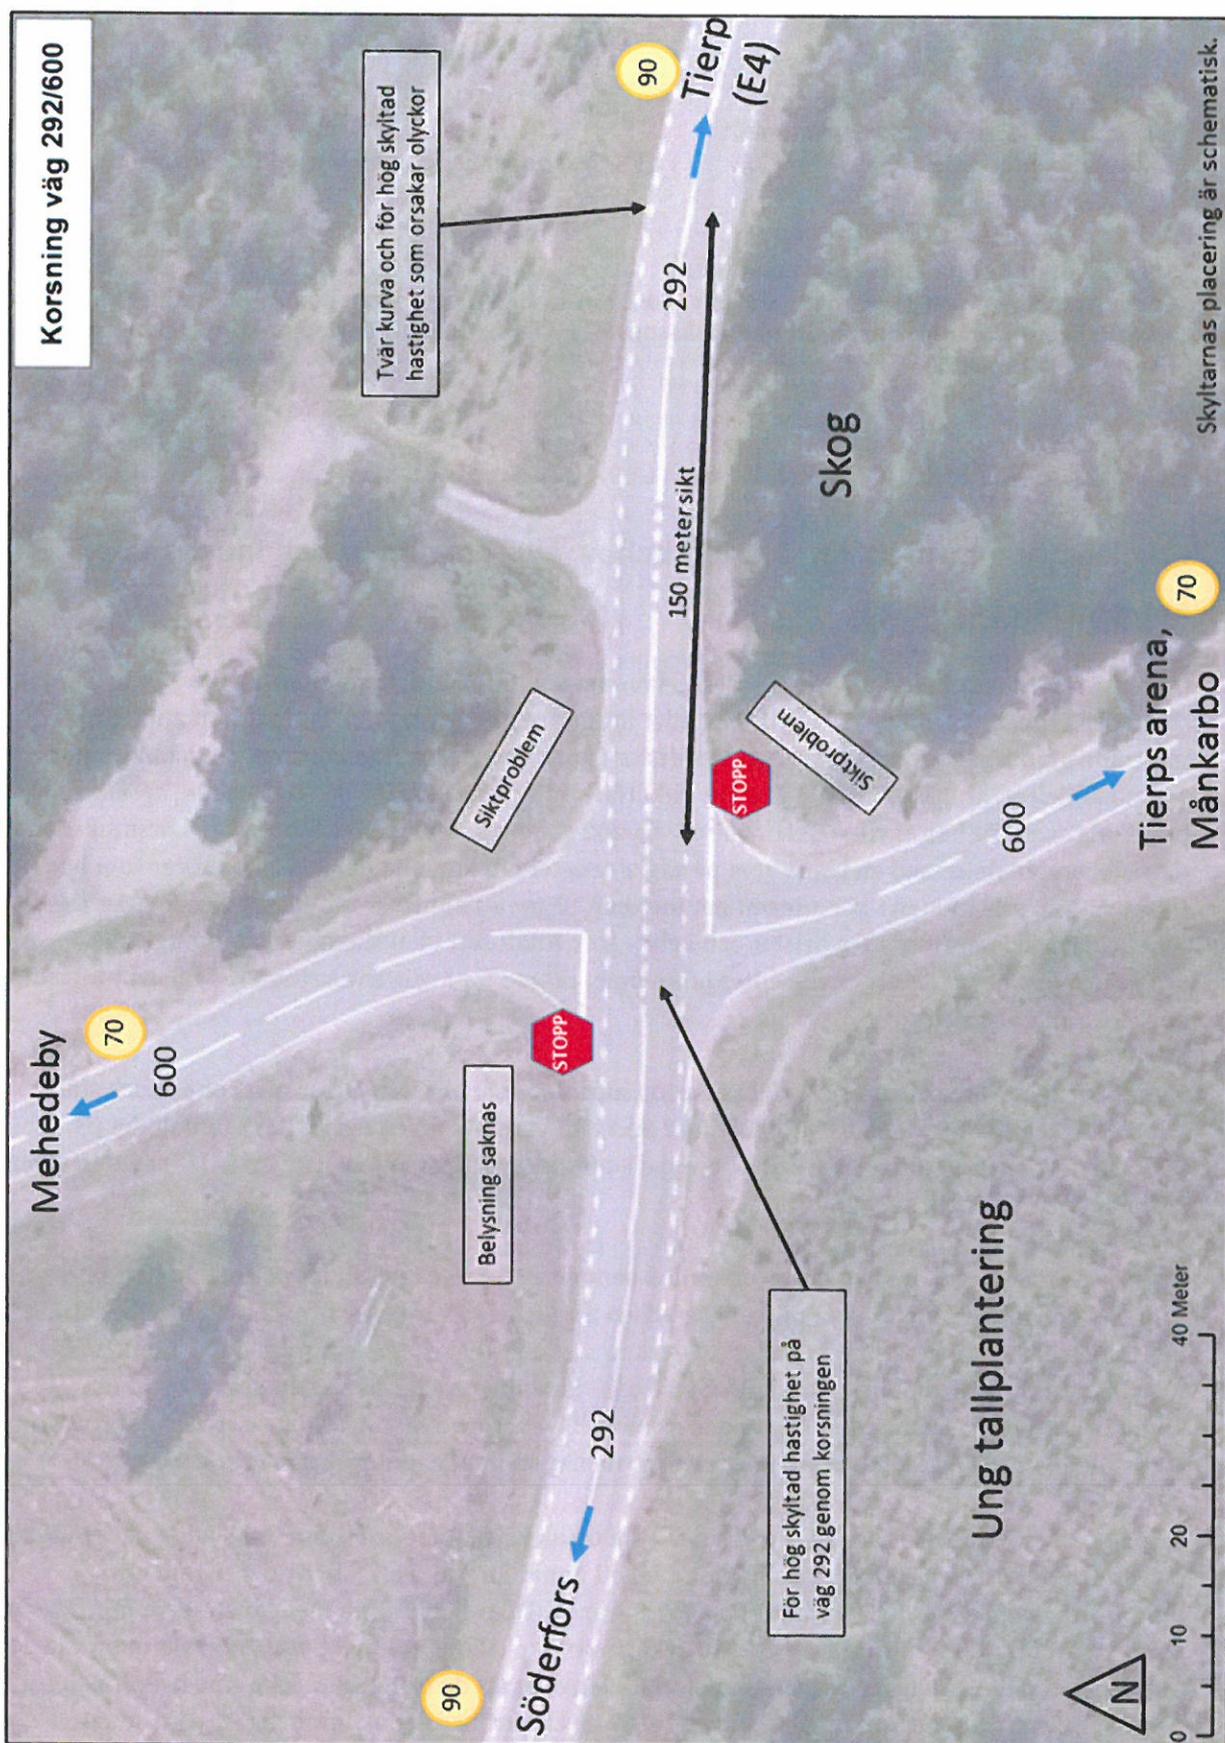
Figur 2. Identifierade brister och behov i korsning väg 292/väg 600

Genom åren har ett flertal olyckor inträffat i korsningen, främst till följd av att förare på väg 292 fått sladd och tappat kontrollen över fordonet eller att förare på väg 600 inte lämnar korsande trafik företräde utan kört rakt ut på väg 292. De brister i korsningens trafikmiljö, som kan ha bidragit till dessa händelser, är bristfällig sikt åt öster vid utfart från väg 600 norr- och söderifrån, avsaknad av belysning samt för hög skyltad hastighet på väg 292 genom korsningen och öster om korsningen, delvis i kombination med en tvär kurva på väg 292 öster om korsningen. Busschaufförer som har tillfrågats om situationen i korsningen har inte haft något att anmärka på. I figur 2 redovisas schematiska skisser över vilka brister och behov som totalt sett identifierades i korsningen av arbetsgruppen och efter att intressenter hörts inom ramen för åtgärdsvalsstudien. I bilaga 7 återfinns de intressenter som hörts.

Singel- och mötesolyckorna har i de flesta fall sin orsak i att ett motorfordon fått sladd i dåligt väglag och antingen kört av vägen eller kolliderat med ett annat fordon. I ett fall rör det sig om ett motorfordon som väjer för ett rådjur och kör av vägen. De två olyckorna med korsande motorfordon beror på att förare i fordon på väg norrut på väg 600 inte iakttar stopplikten utan kör rakt ut på väg 292; antingen att de inte noterar/respekterar stopplikten eller att de tror att de ska hinna över innan trafik på väg 292 når fram till korsningen. Vid en (1) av olyckorna har det befunnit sig en passagerare i framsätet på den bil som färdats norrut på väg 600 och ska korsa väg 292.

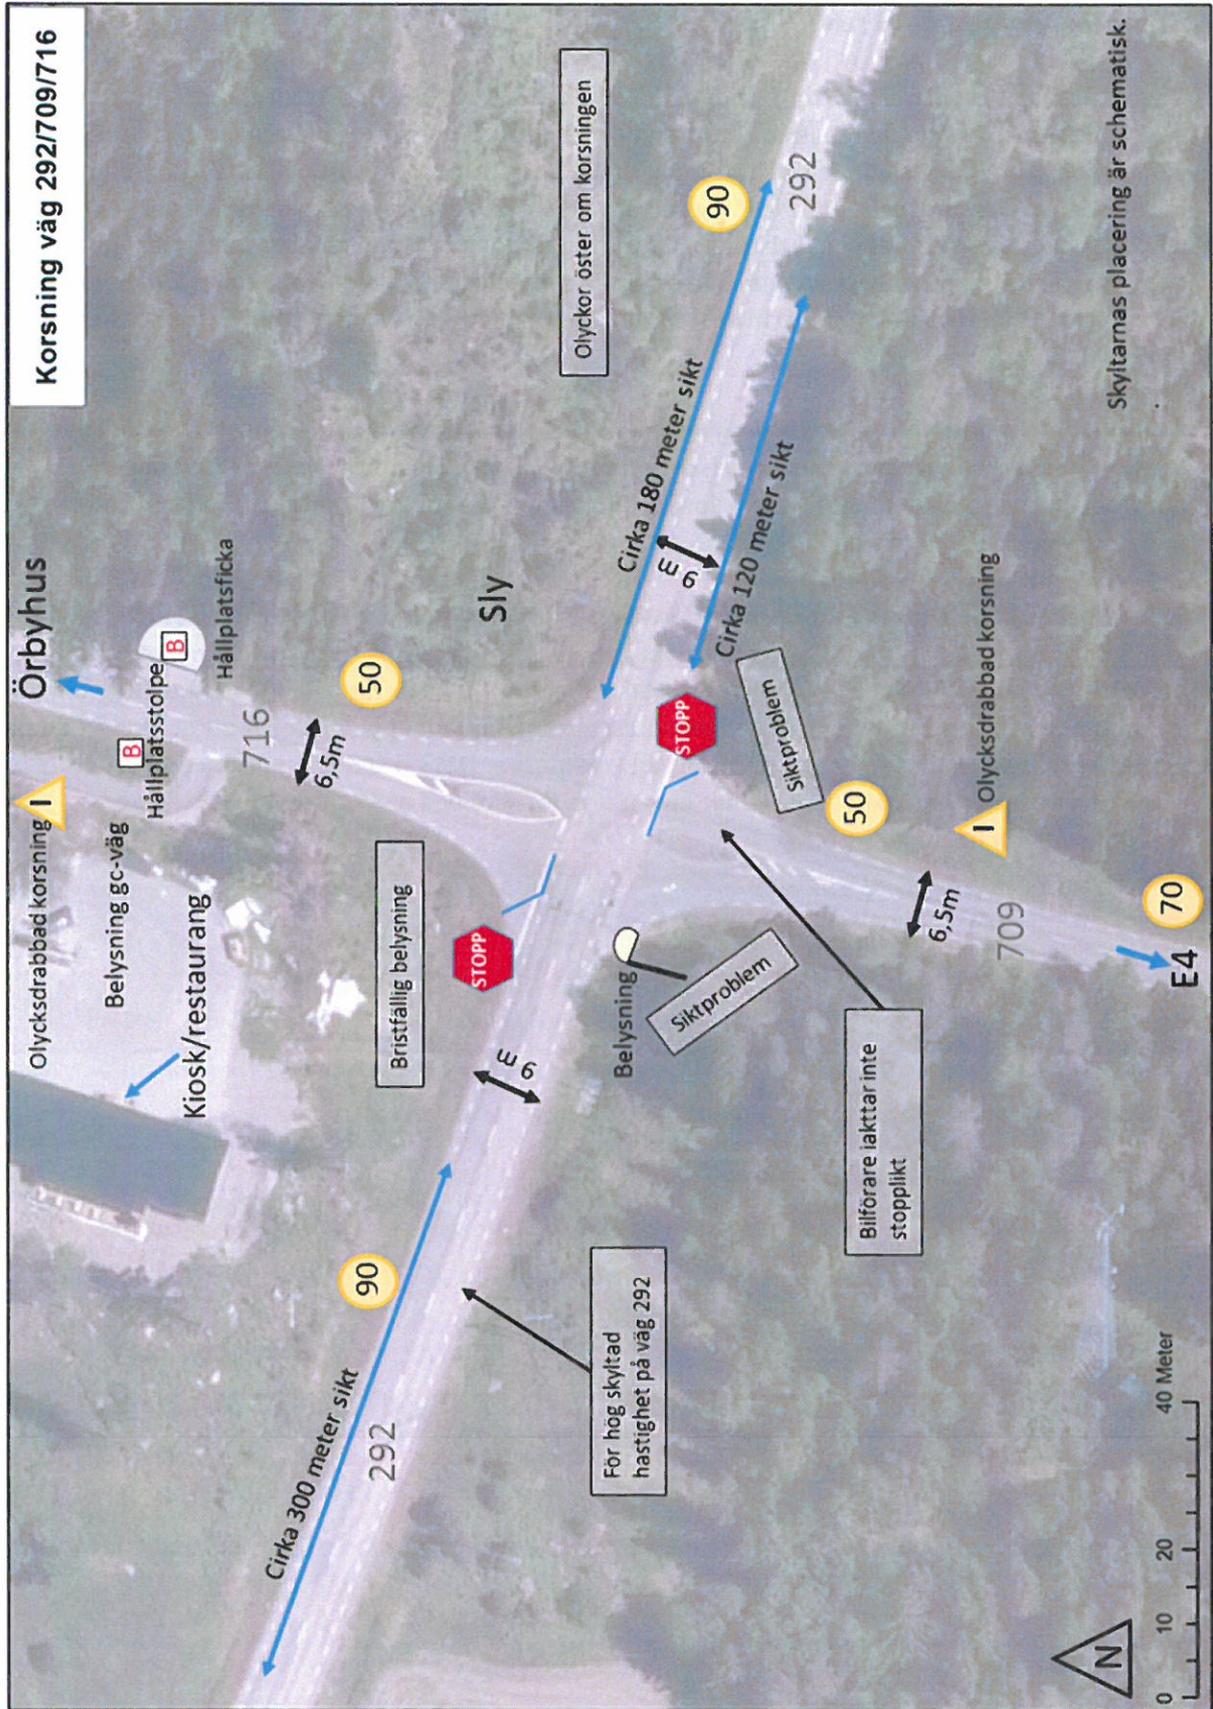
Figur 3. Identifierade brister och behov i korsning väg 292/väg 709/väg 716

Genom åren har ett flertal olyckor inträffat i korsningen, främst till följd av att förare på väg 709 och väg 716 inte iakttar stopplikten utan kör rakt ut på väg 292. De brister i korsningens trafikmiljö, som kan ha bidragit till dessa händelser, är för hög skyltad hastighet på väg 292, bristfällig belysning på norra sidan av korsningen samt bristfällig sikt åt väster och öster i korsningen för bilister som färdas på väg 709. Busschaufförer som har tillfrågats om situationen i korsningen har inte haft något att anmärka på. I figur 3 redovisas schematiska skisser över vilka brister och behov som identifierats i korsningen. Underlaget kommer från arbetsgruppens iakttagelser och efter att intressenter hörts inom ramen för åtgärdsvalsstudien.

Mötesolyckan har sin orsak i att ett motorfordon på väg österut på väg 292 fått sladd i dåligt väglag och kolliderat med ett annat fordon strax öster om korsningen. Olyckorna med korsande motorfordon beror på att förare i fordon på väg norr- och söderut på väg 709 och väg 716 inte iakttar stopplikt utan kör rakt ut på väg 292; antingen att de inte noterar/respekterar stopplikten eller att de tror att de ska hinna över innan trafik på väg 292 når fram till korsningen. Det går inte att utesluta att två av olyckorna även kan bero på att förare har bromsat in för sent och på grund av dåligt väglag kanat/sladdat in i korsningen.

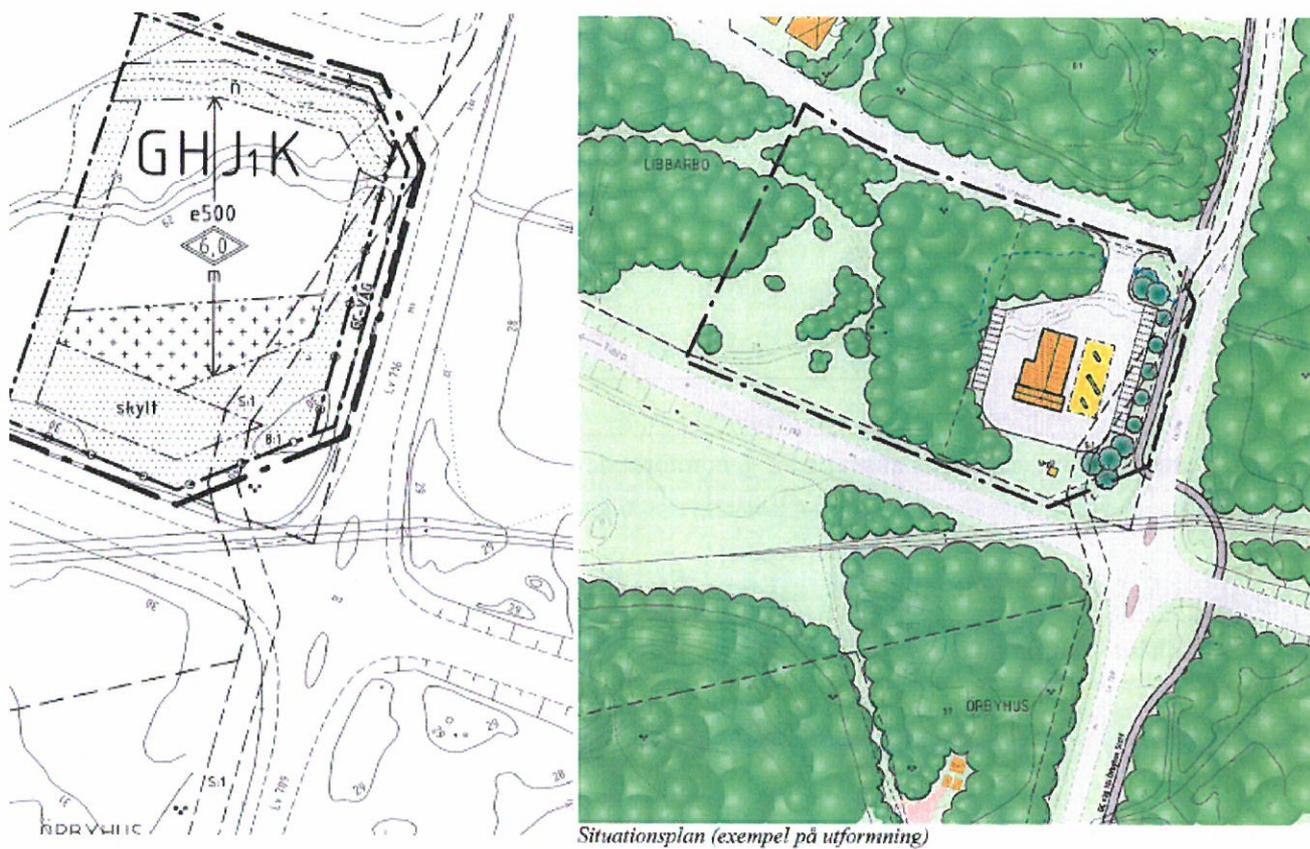
Figur 4. Detaljplan för område nordväst om korsning väg 292/väg 709/väg 716; utdrag ur plankarta och illustration. Källa: Heby kommun

I Tierps kommun finns det en detaljplan som angränsar till väg 292 och väg 716, se bilaga 1. Detaljplanen innehåller planbestämmelser för upprättande av drivmedelstation. Längs med väg 716 är det planlagt för en gång- och cykelväg.

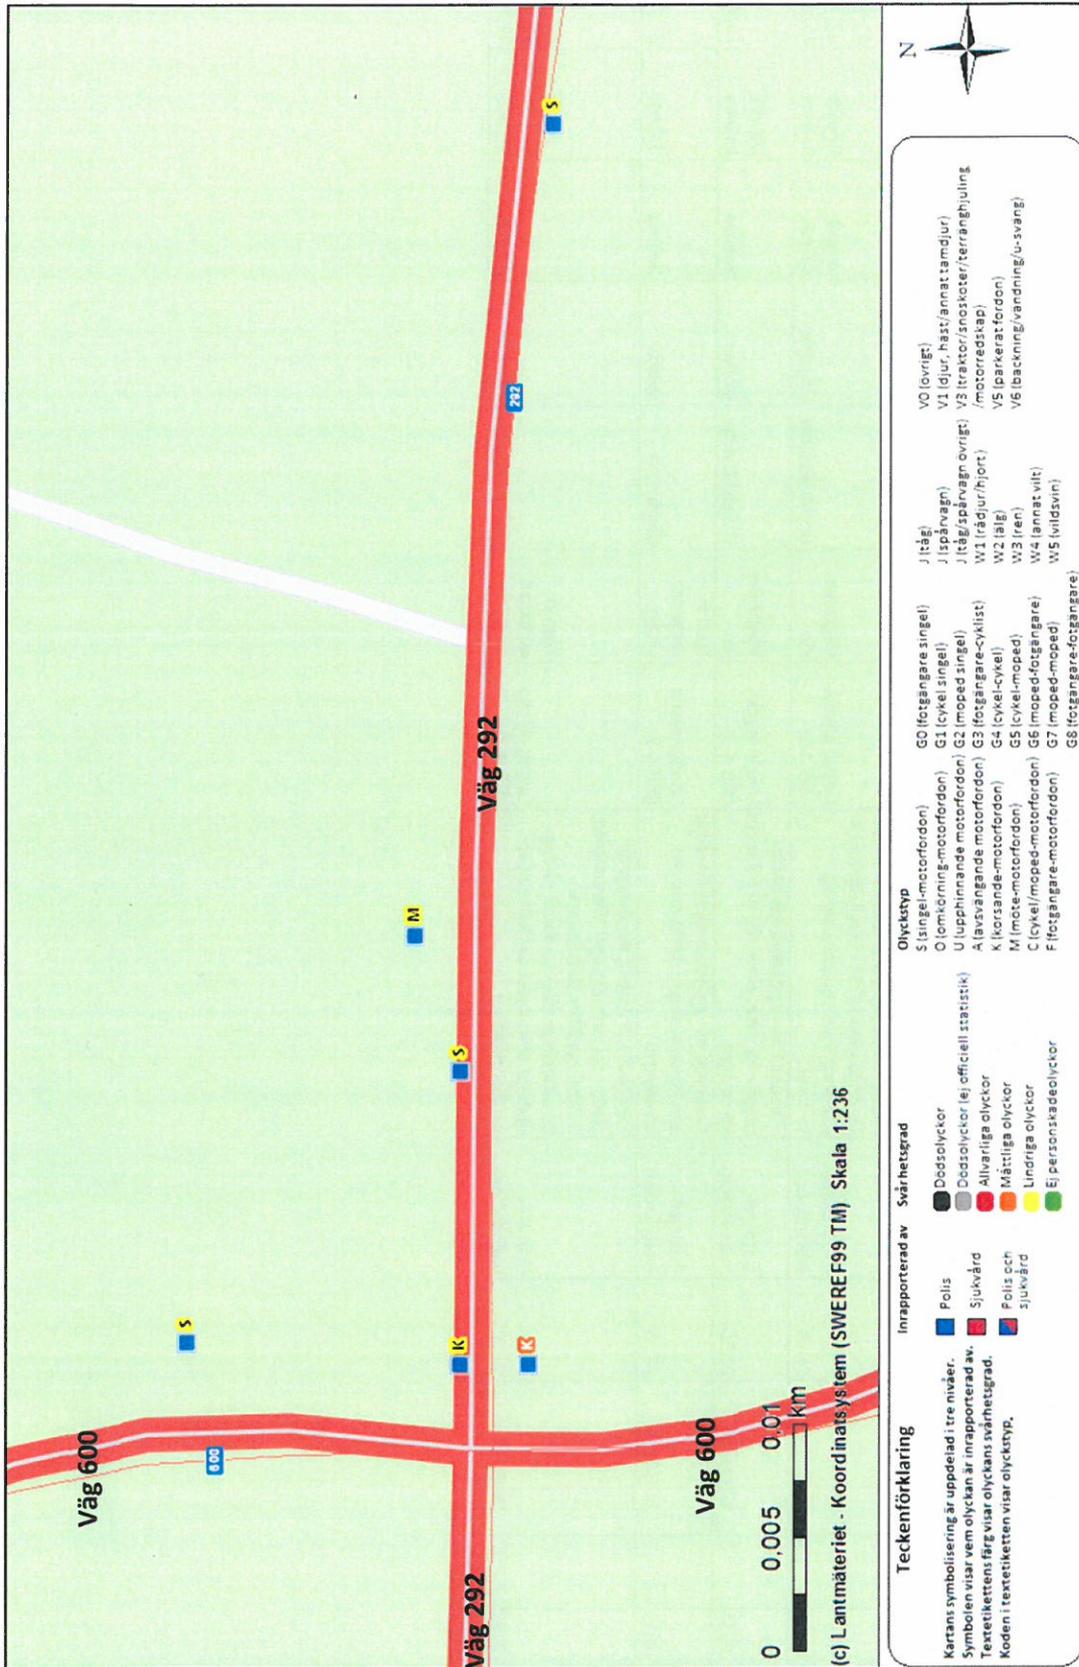
Figur 5. Olyckor med personskador under perioden 2007-10-25 till 2016-02-01 i korsning väg 292/600 redovisat per svårhetsgrad och olyckstyp. Källa: STRADA

Efter öppnandet av nya E4 har sex olyckor med personskador inträffat under perioden 2007-10-25 till 2016-02-01 i anslutning till korsningen (se bilaga 2). Av dessa var en (1) olycka med måttligt skadade och övriga olyckor med lindrigt skadade. Olyckan med måttligt skadade inträffade i korsningen, medan olyckorna med lindrigt skadade inträffade i korsningen eller på väg 292 strax öster om korsningen. Olyckorna utgjordes antingen av singelolyckor med motorfordon (4 stycken), olyckor med korsande motorfordon (2 stycken) eller olyckor mellan mötande motorfordon (1 stycken).

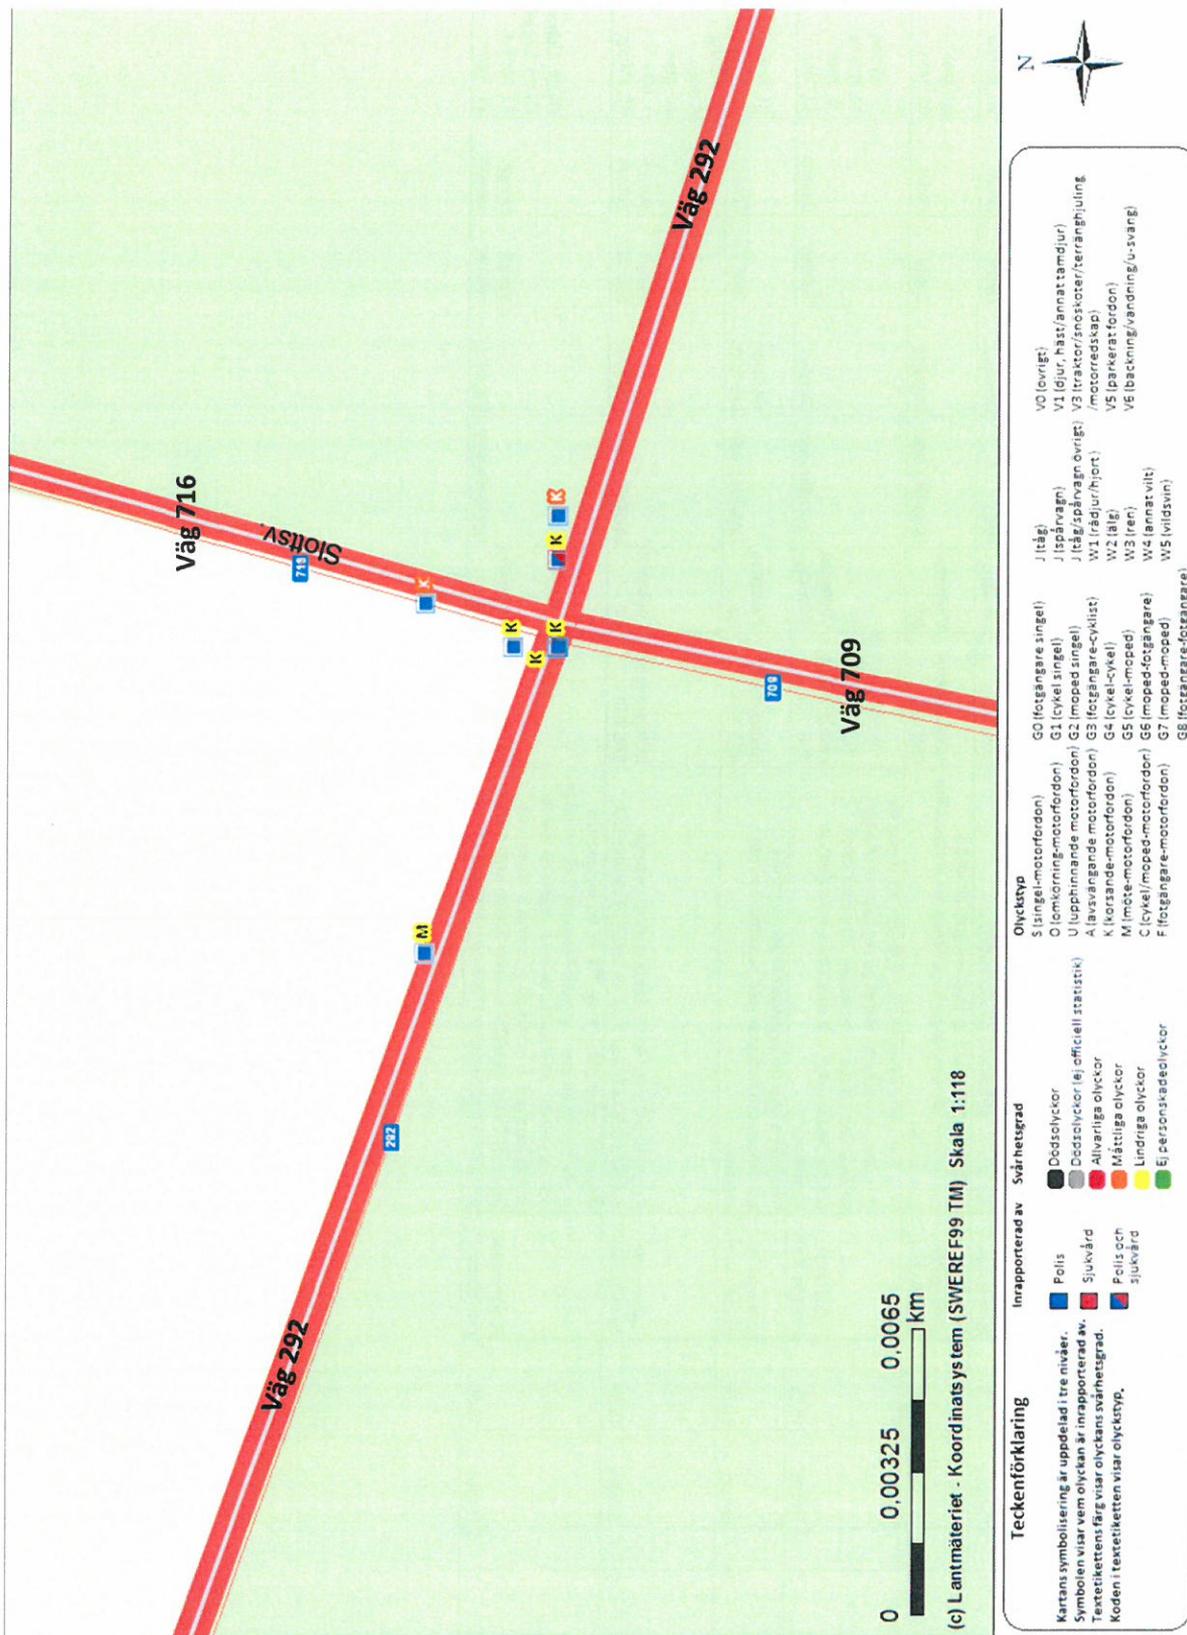
Figur 7. Olyckor med personskador under perioden 2006-2015 i korsning väg 292/709/716 redovisat per svårhetsgrad och olyckstyp. Källa: STRADA

Under perioden 2006-2015 inträffade sju olyckor med personskador i anslutning till korsningen, varav två var olyckor med måttligt skadade och övriga var olyckor med lindrigt skadade (se bilaga 2). Förutom en olycka med mötande motorfordon (lindrigt skadade) är alla olyckor med korsande motorfordon.

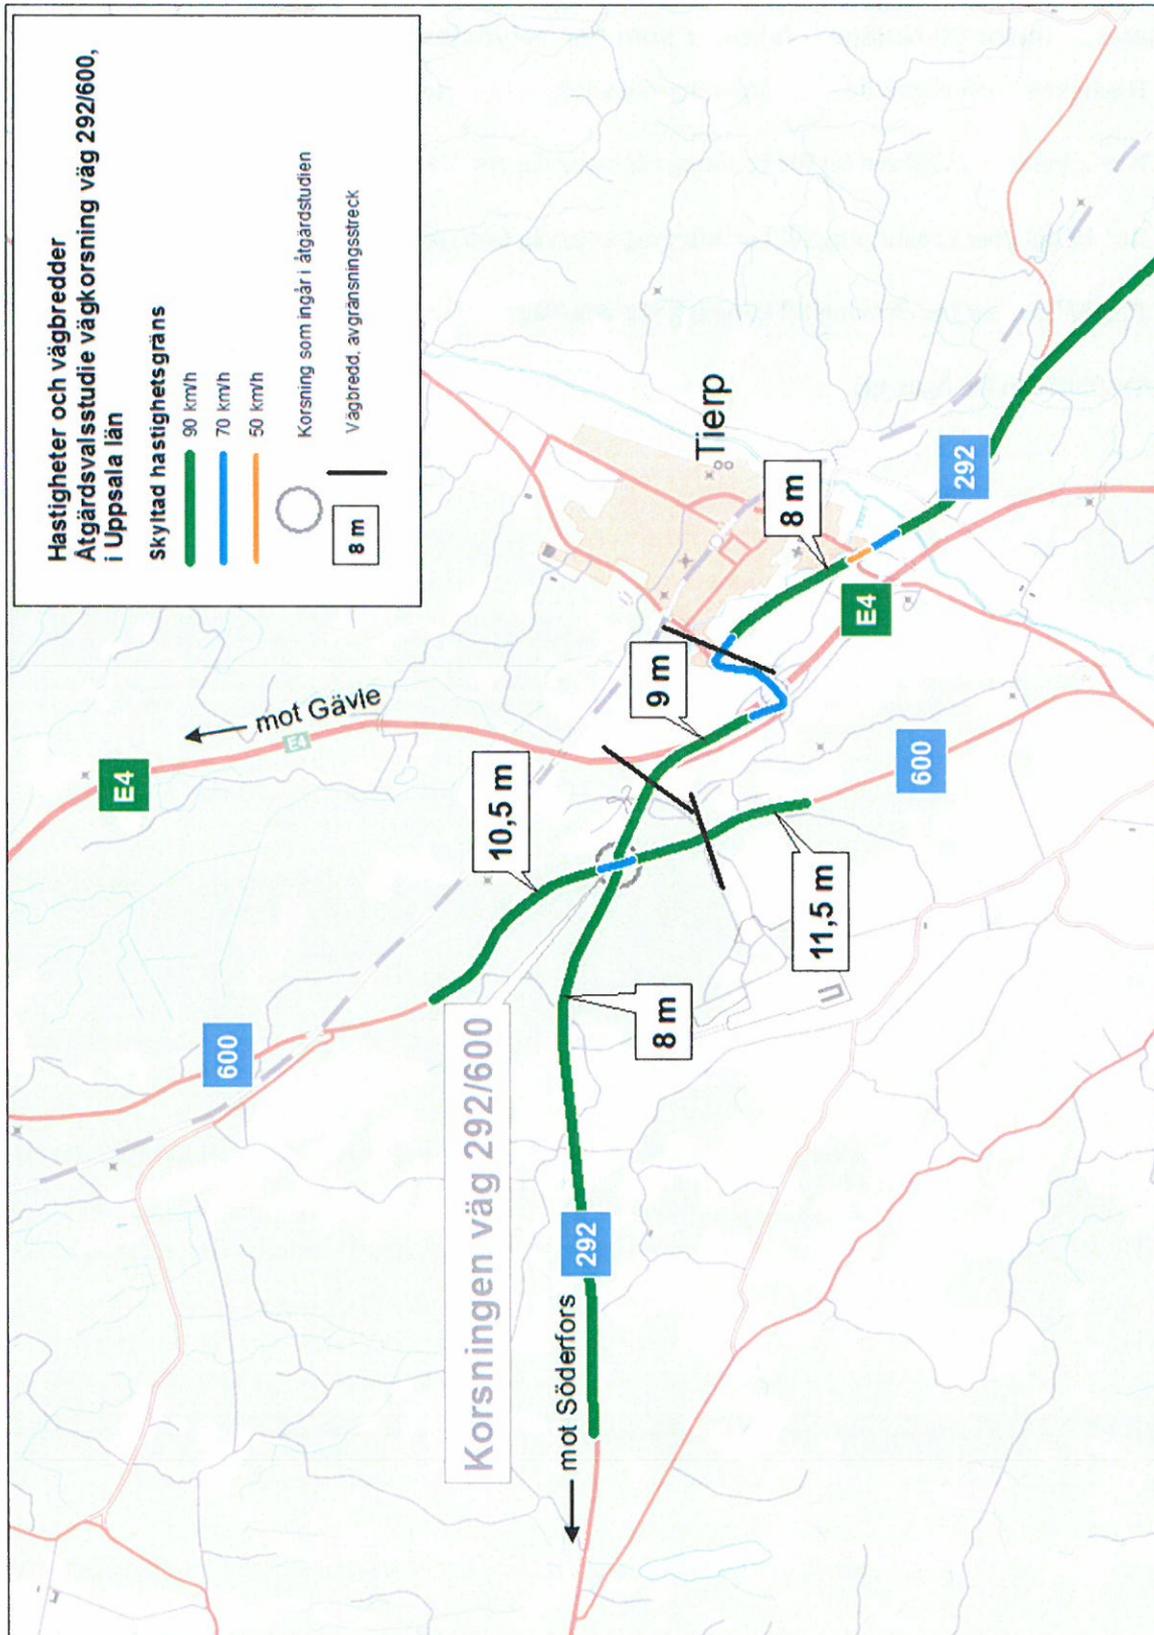
Figur 9. Hastigheter och vägbredder för korsning väg 292/600. Avgränsningsstrucken för vägbredder avgränsar vägbredden längs respektive väg. Om inget annat anges gäller samma vägbredd för ett visst vägnummer på båda sidor om en korsningspunkt.

Vägbredden är 8 meter på väg 292 genom korsningen samt inom den närmsta kilometern i vardera riktning, se bilaga 3. För väg 600 är vägbreddden 10,5 meter.

Den skyltade hastigheten på väg 292 är 90 km/h, se bilaga 3. För väg 600 är hastigheten kring korsningen 70 km/h både söderut och norrut, men övergår därefter till 90 km/h.

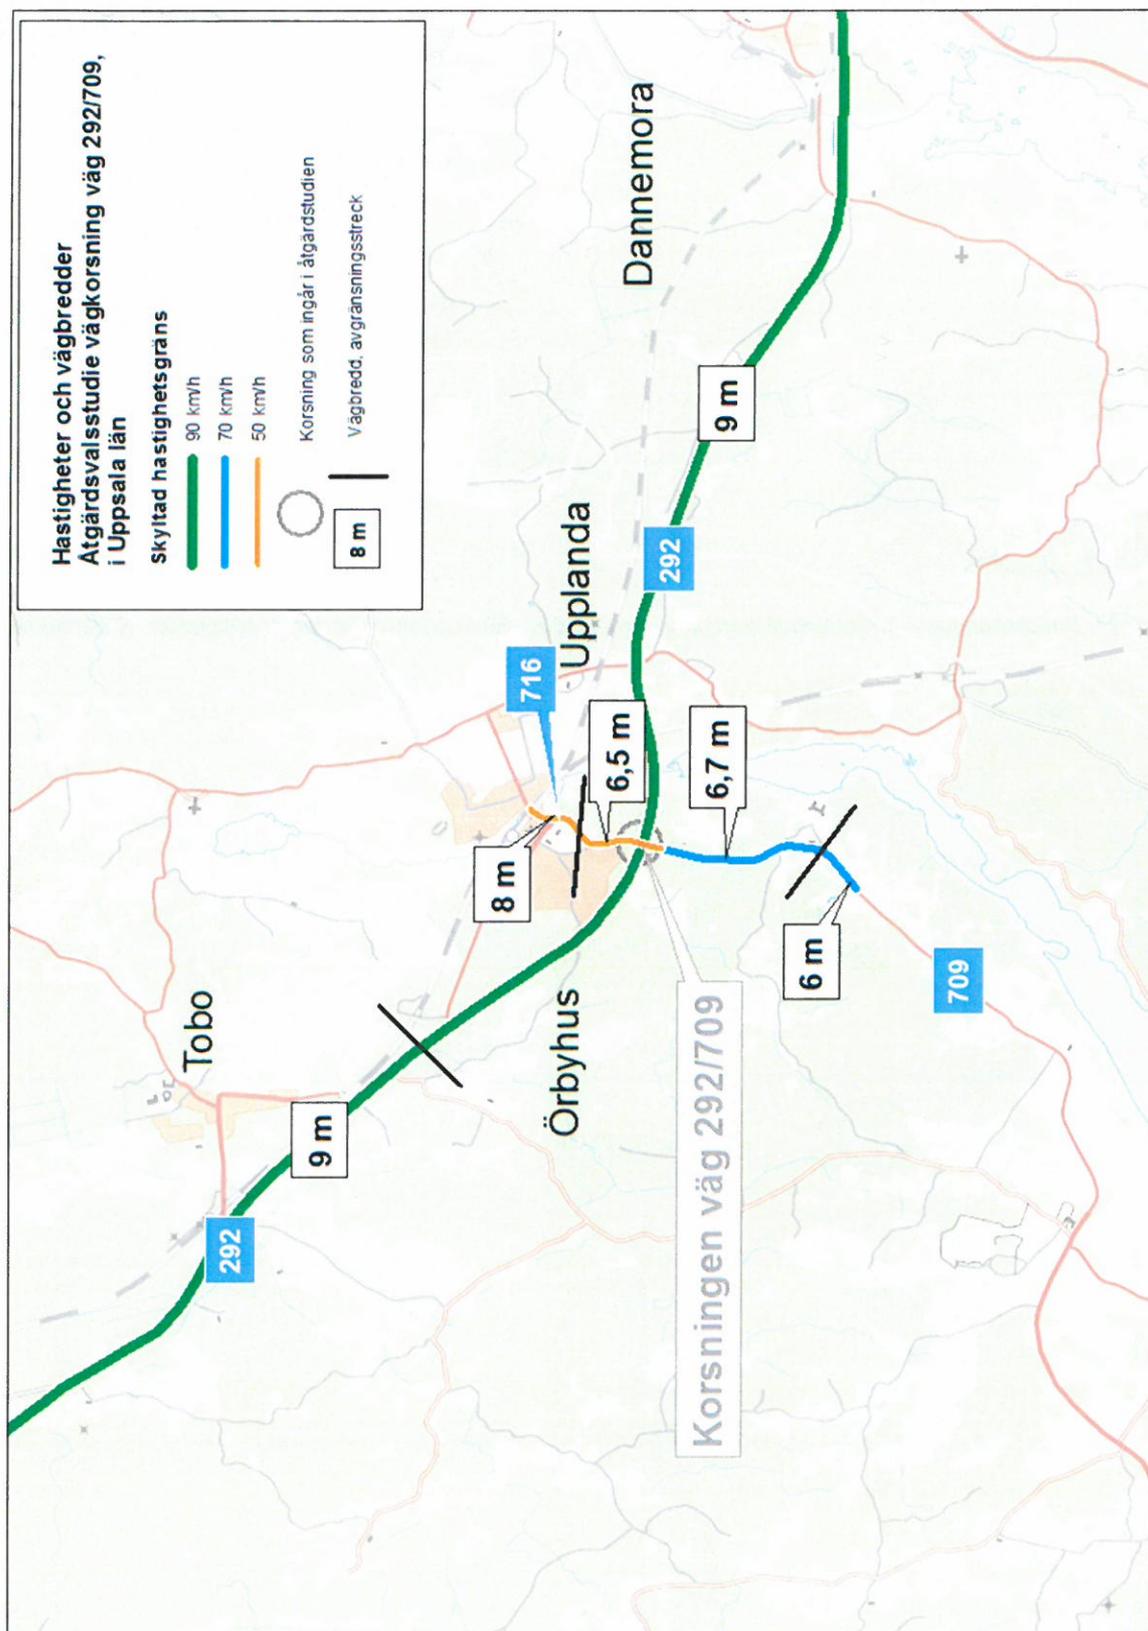
Figur 10. Hastigheter och vägbredder för korsning väg 292/709. Avgränsningsstrecken för vägbredder avgränsar vägbredden längs respektive väg. Om inget annat anges gäller samma vägbredd för ett visst vägnummer på båda sidor om en korsningspunkt.

Vägbredden är 9 meter på väg 292 genom korsningen samt inom de närmsta kilometerna i vardera riktning, se bilaga 3. För väg 709 är vägbredden 6,7 meter och för väg 716 är den 6,5 meter.

Den skyltade hastigheten på väg 292 är 90 km/h, se bilaga 3. Både för väg 709 och 716 är hastigheten närmast korsningen 50 km/h. För väg 709 övergår dock hastigheten omgående till 70 km/h.

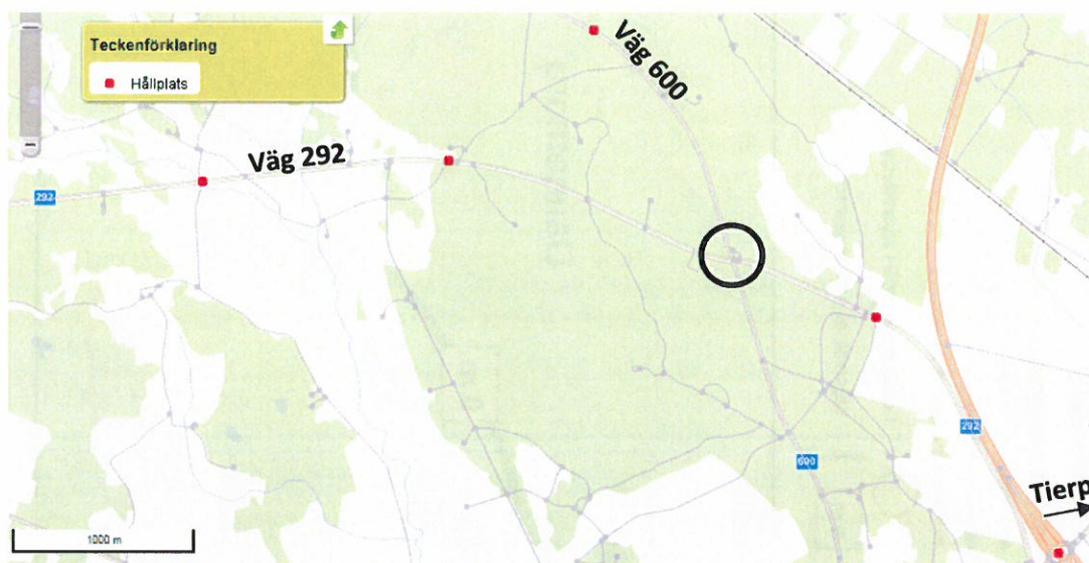
Figur 11. Busshållplatser i anslutning till korsning väg 292/600. Röda prickar i kartan är hållplatser. Källa: NVDB

Busshållplatser finns på väg 292 cirka 0,9 kilometer öster om respektive cirka 1,7 kilometer väster om korsningen, se bilaga 3. På väg 600 finns busshållplats cirka 1,5 kilometer norr om korsningen.

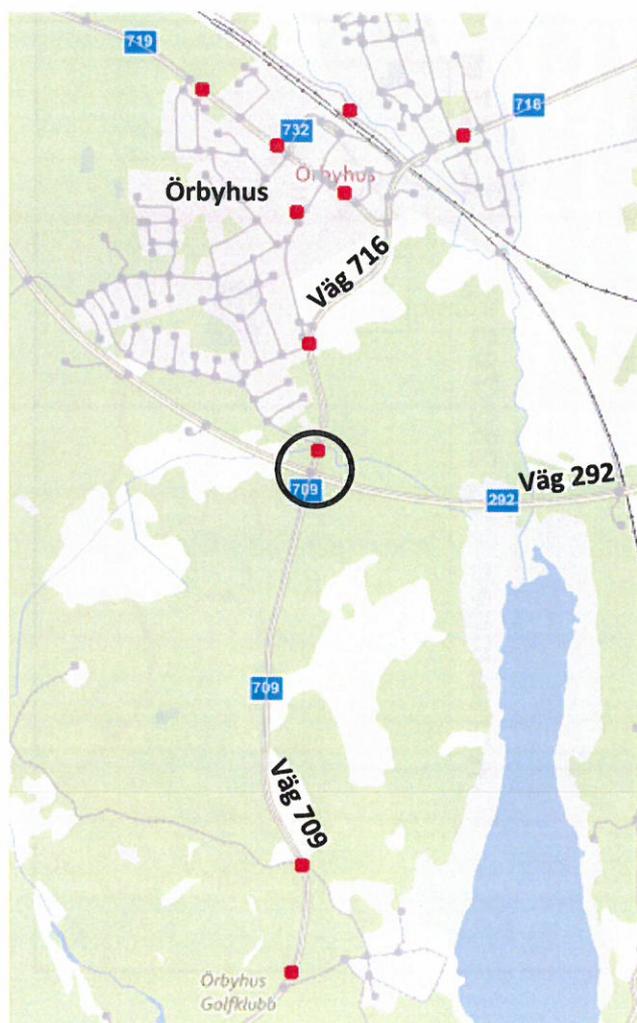
Figur 12. Busshållplatser i anslutning till korsning väg 292/709/716. Röda prickar i kartan är hållplatser. Källa: NVDB

Längs väg 709 finns busshållplatser på cirka 1,5 och 2 kilometers avstånd från korsningen i anslutning till Örbyhus golfklubb, se bilaga 3. Längs väg 716 ligger busshållplatserna på cirka 50 (direkt norr om korsningen) respektive 500 meters avstånd från korsningen (vid korsningen väg 716/Skogs promenaden). På väg 292 finns inga busshållplatser i närheten av korsningen.

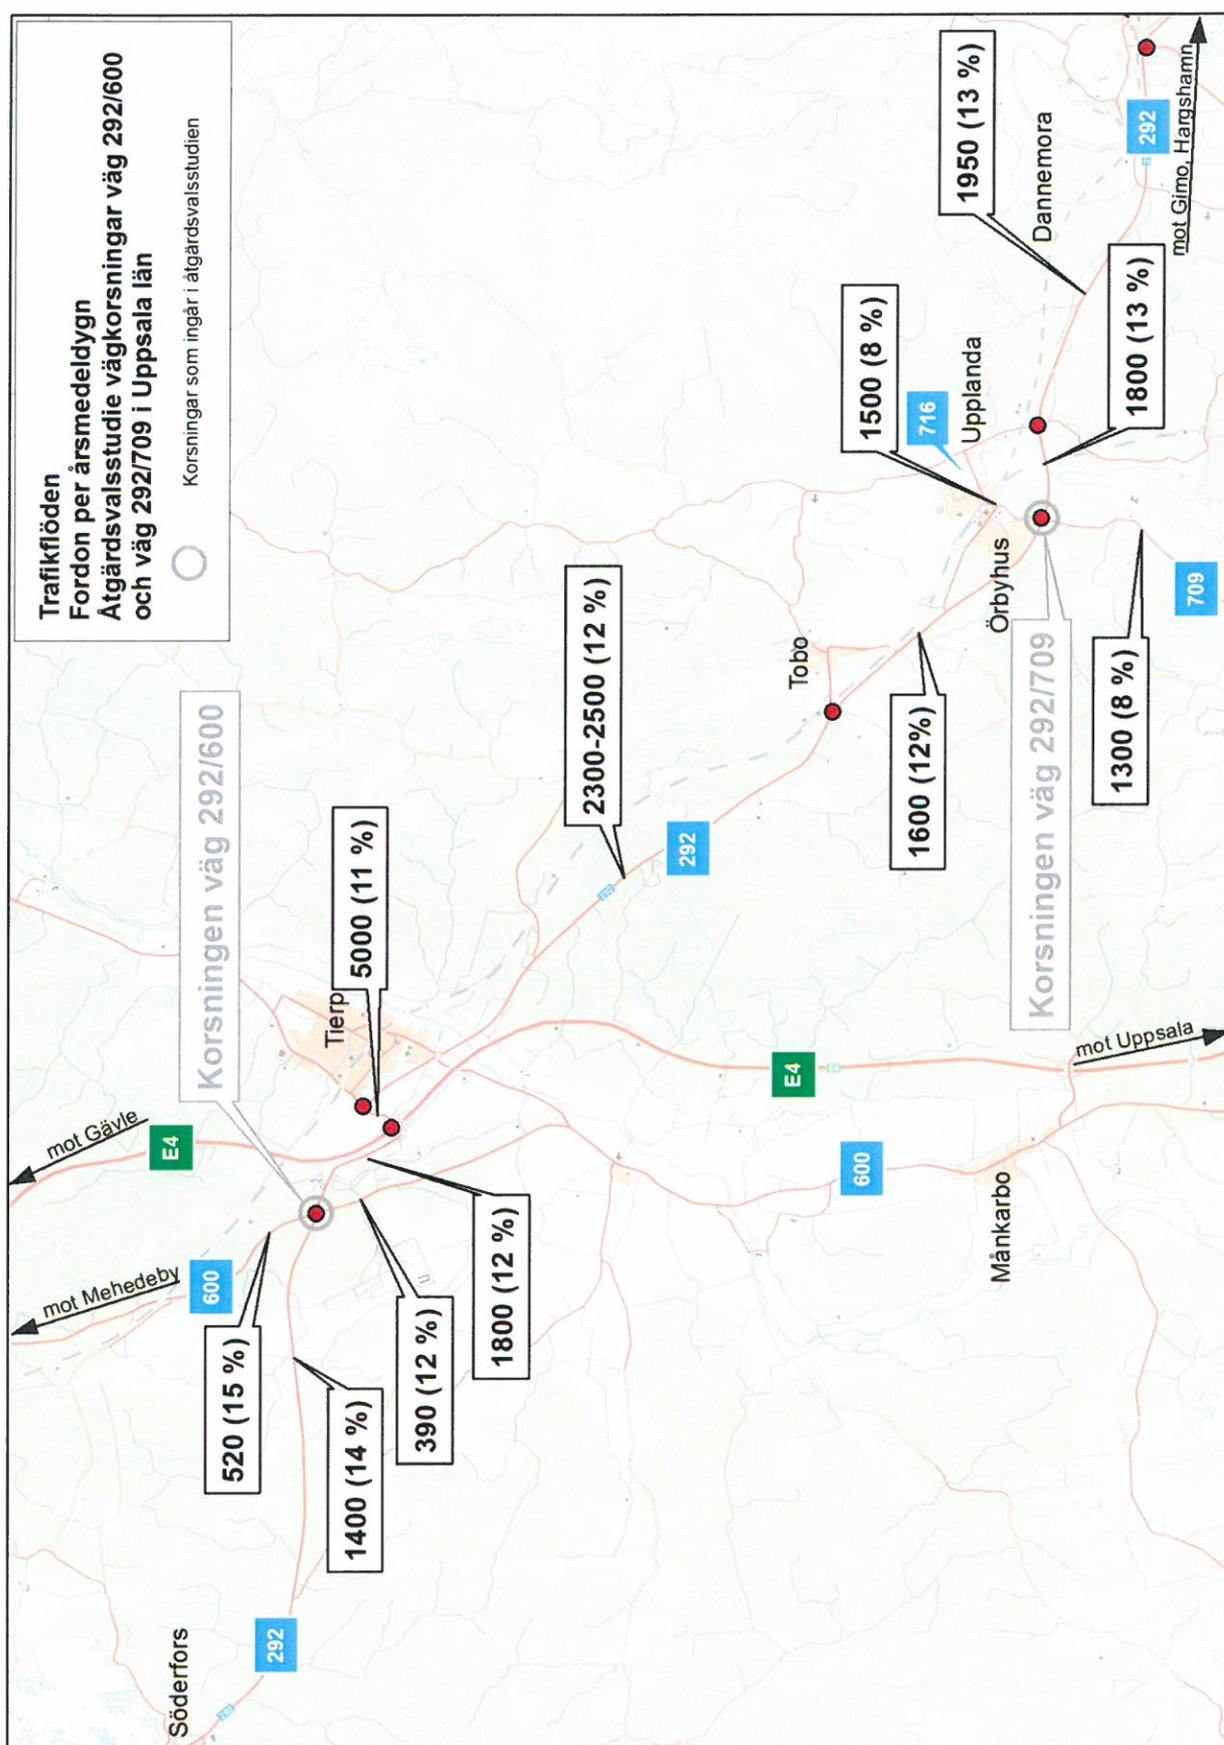
Figur 13. Trafikflöden uttryckt i fordon per årsmedeldygn (procentuell andel tung trafik). Röda punkter avgränsar sträckor med olika trafikflöden från varandra.

Trafikflödet år 2013 var på väg 292 väster om korsningen 1 400 fordon per årsmedeldygn (varav 14 procent tung trafik) och öster om korsningen 1 800 fordon (varav 12 procent tung trafik), se bilaga 3. På väg 600 var trafikflödet samma år 520 fordon per årsmedeldygn (varav 15 procent tung trafik) norr om korsningen och 390 fordon (varav 12 procent tung trafik) söder om korsningen. I samband med evenemang på Tierps arena ökar trafikflödet i korsningen.

Trafikflödet var på väg 292 år 2013 cirka 1 600-1 800 fordon per årsmiddeldygn (varav 12-13 procent tung trafik) och på väg 709 år 2011 cirka 1 300 fordon per årsmiddeldygn (varav 8 procent tung trafik), se bilaga 3. Vid korsningen ansluter även väg 716 norrifrån som år 2015 hade 1 500 fordon per årsmiddeldygn (varav 8 procent tung trafik).

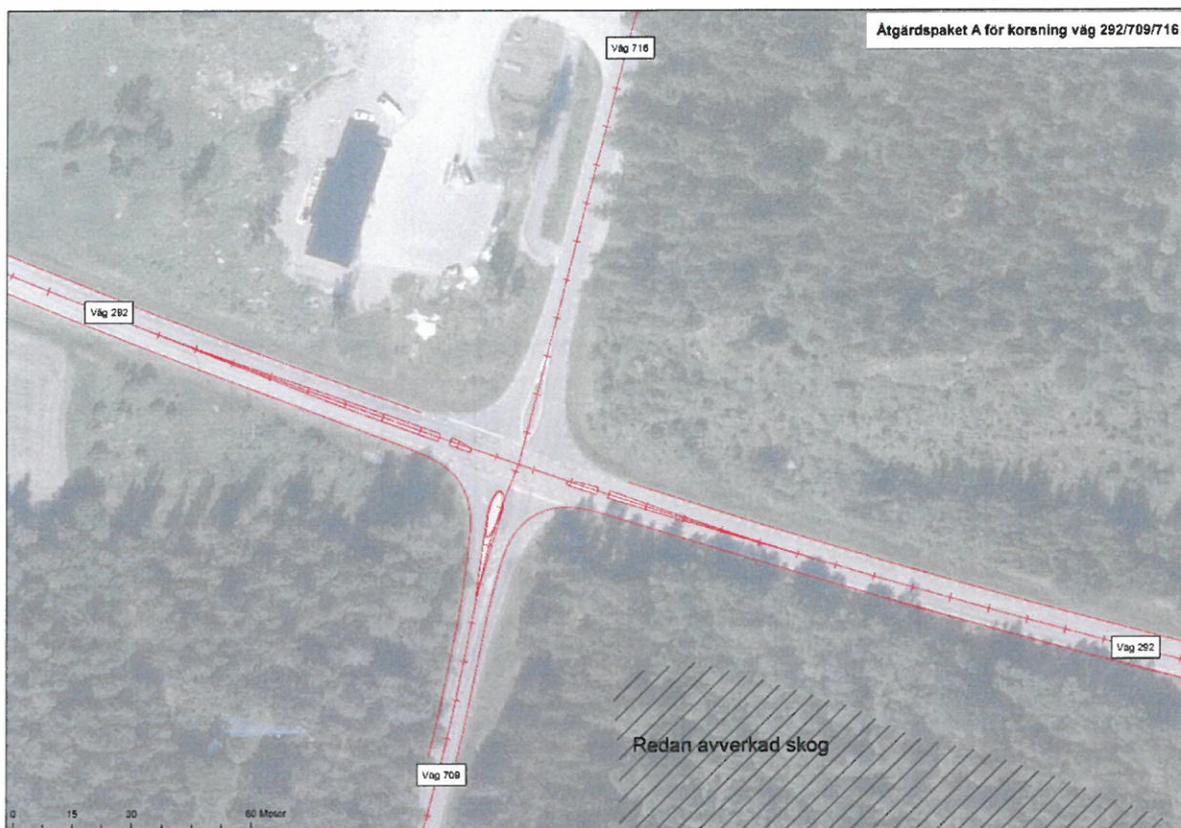
Figur 14. Åtgärds paket A för korsning väg 292/709/716. Steg 3-åtgärd målade mittrefuger.

5.4 Målade mittrefuger på väg 292.	3		100.000- 200.000:-		Ja	Paket A	Trafikverket
		5.5 Heldragen mittlinje på väg 292 innan och efter korsningen.	2		25.000- 50.000:-		Ja		Trafikverket

I figur 14-15 redovisas översiktliga skisser för åtgärds paketens steg 3-åtgärder vid korsning väg 292/709/716. För korsning väg 292/600 ingår inga steg 3-åtgärder; därför redovisas inte heller några skisser.

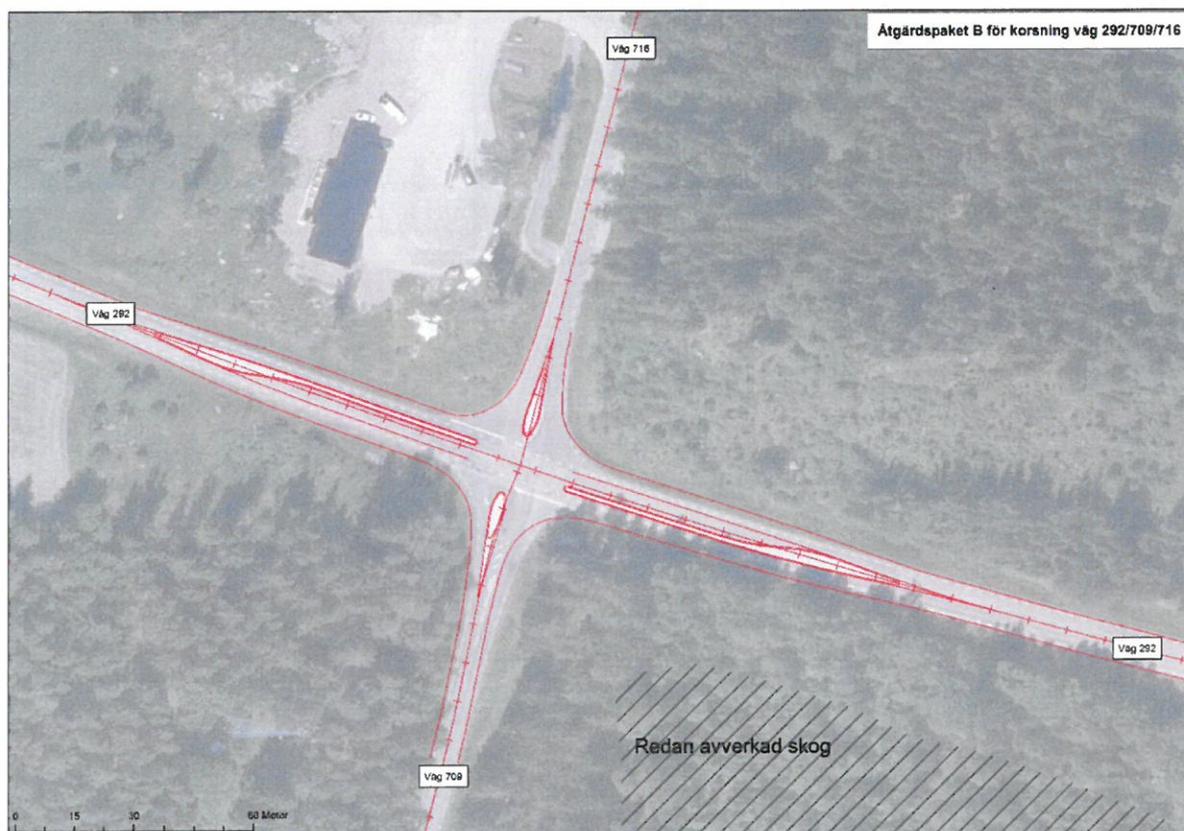
Figur 15. Åtgärds paket B för korsning väg 292/709/716. Steg 3-åtgärd målade mittrefuger och vänstersvängfält.

5.8 Komplettera information i GPS	2				Ja	Exempelvis information som olycksdrabbad korsning.	Trafikverket
		5.9 Målade mittrefuger på väg 292 med vänstersvängfält.	3		500.000- 1.500.000		Ja	Paket B Breddning krävs	Trafikverket
