km 515-2018  
rev. 2018-07-19  
Per Lundgren

# Masugnsanläggningen vid Tobo bruk

Tobo 1:8, Tegelsmora socken, Tierps kommun

Kulturhistorisk status efter brand

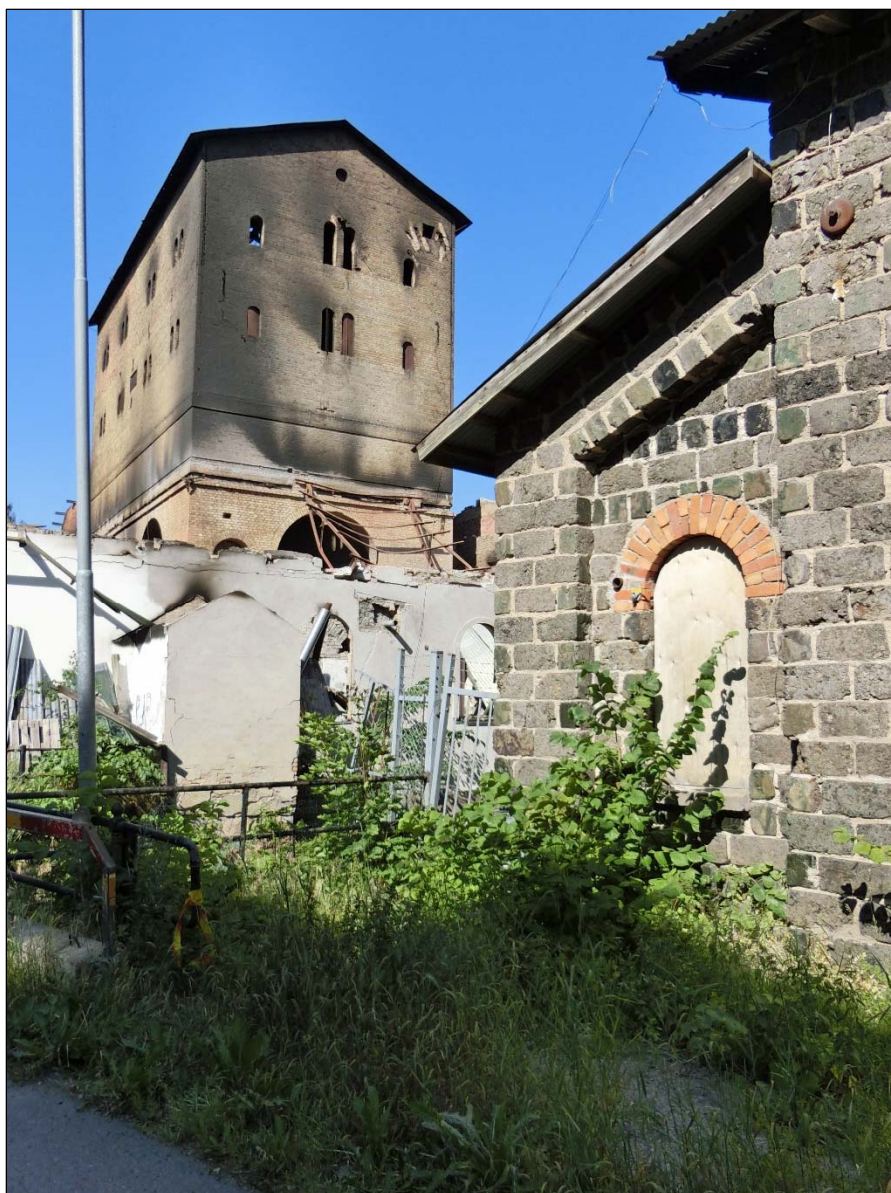
*Hyttan från öster  
efter branden, med  
ångpannehuset i  
förgrunden.*

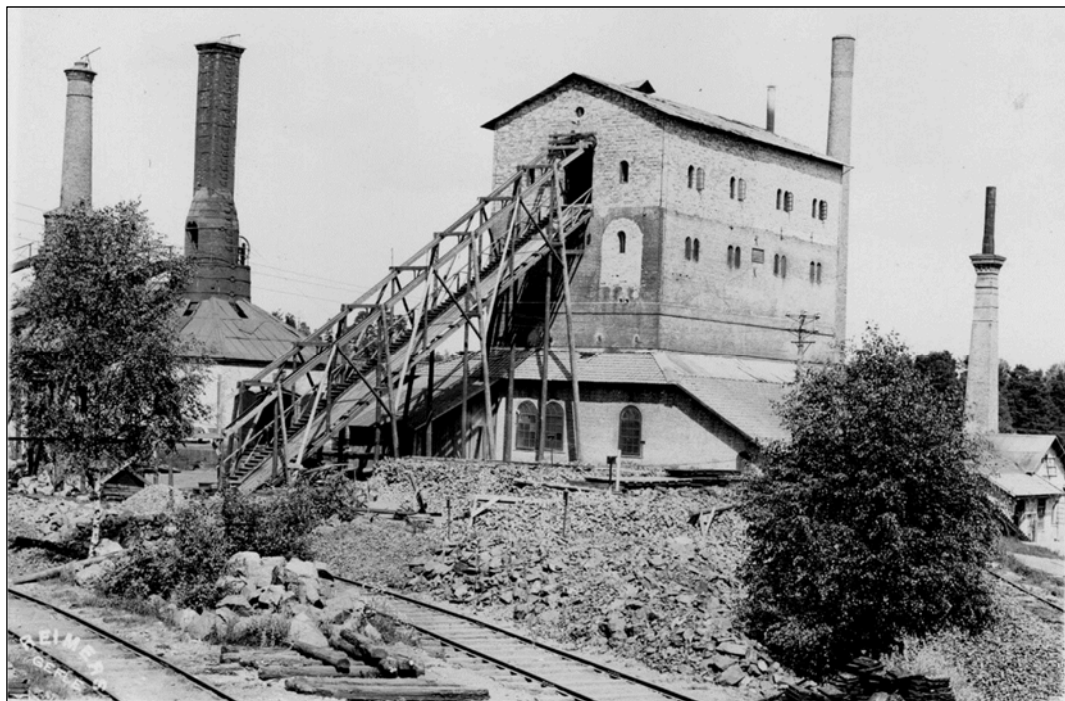
*Hyttan 1913. Arbetet med att utvidga hyttan pågår. Skorstenen till det nya ångpannehuset finns på plats  
liksom en av de två rostugnar som anläggningen utökades med under 1910-talet. Masugnsbyggnaden har byggts  
på med en våning. Foto Reimers/JK*

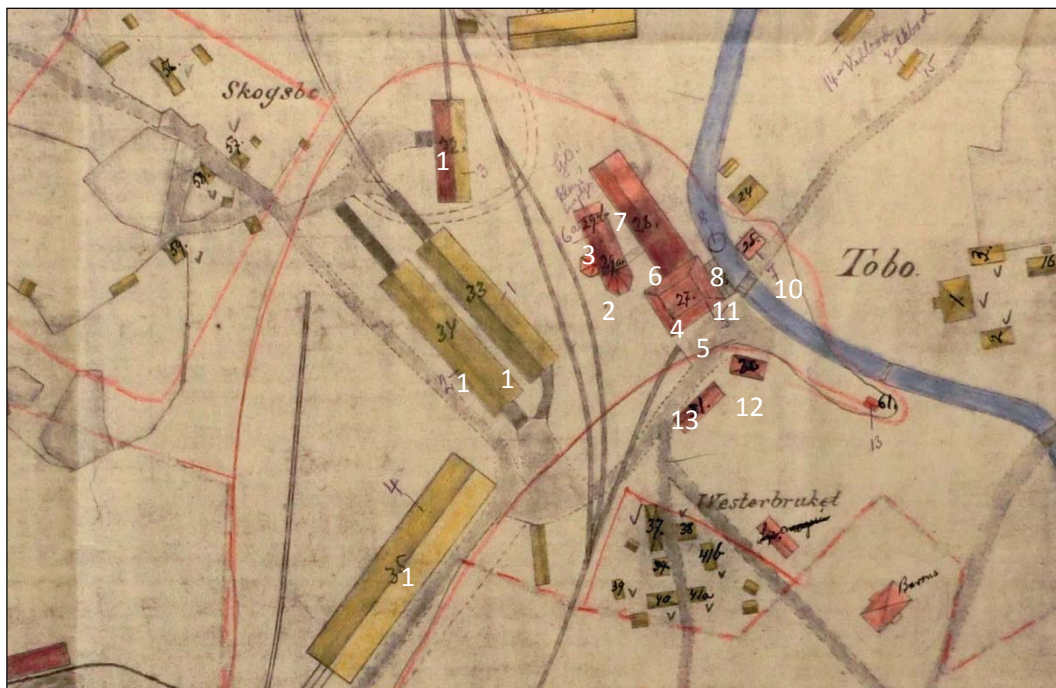
I samband med nedläggningen upprättades en karta över bruket. Kartan var en revidering av en äldre karta från 1880-talet för att spegla förhållandena 1926. På kartan nedan har följande markeringar använts:

| 7) Kolhus | 1) Kyltorn |
| 8) Rostugnsbyggnad med tre ugnar | 2) Skorsten till ångpannor |
| 9) Klensmedja för lantbruket | 3) Ångpannehus |
| 10) Masugnsbyggnad med två masugnar | 4) Maskinhus |
| 11) Rådstuga | 5) Kontor och klensmedja |
| 12) Krossverksbyggnad, äldre del | 6) Sadelmakeri och snickeri |
| 13) Krossverksbyggnad, tillbyggnad | |

Karta över hyttområdet upprättad 1883 och 1888 men uppdaterad till utseendet 1926. ULÄ.

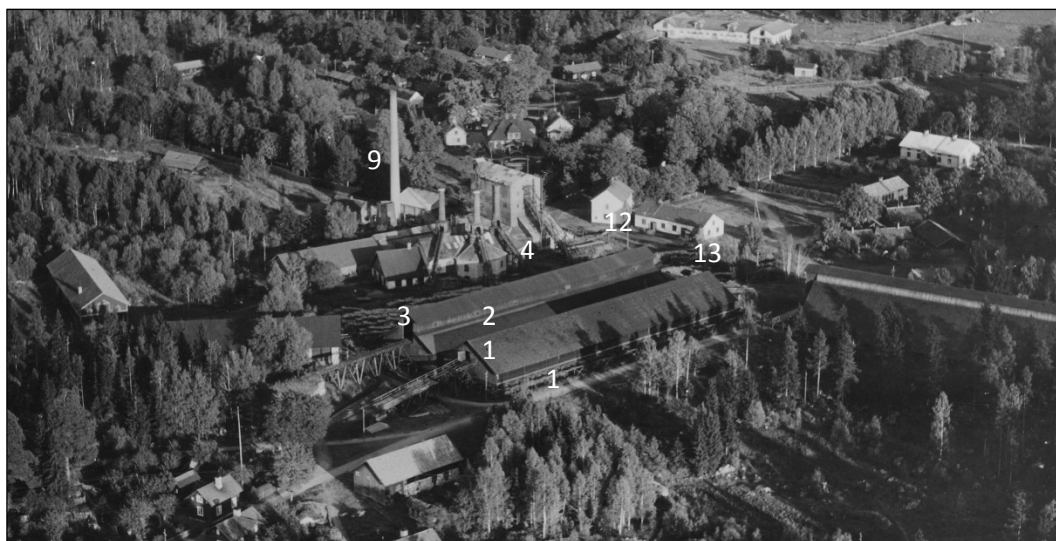
Hyttan 1930. Driften har nyligen lagts ner men byggnaderna, inklusive rostugnarna, tycks vara intakta. Byggnadsbeteckningar enligt karta ovan. TM.

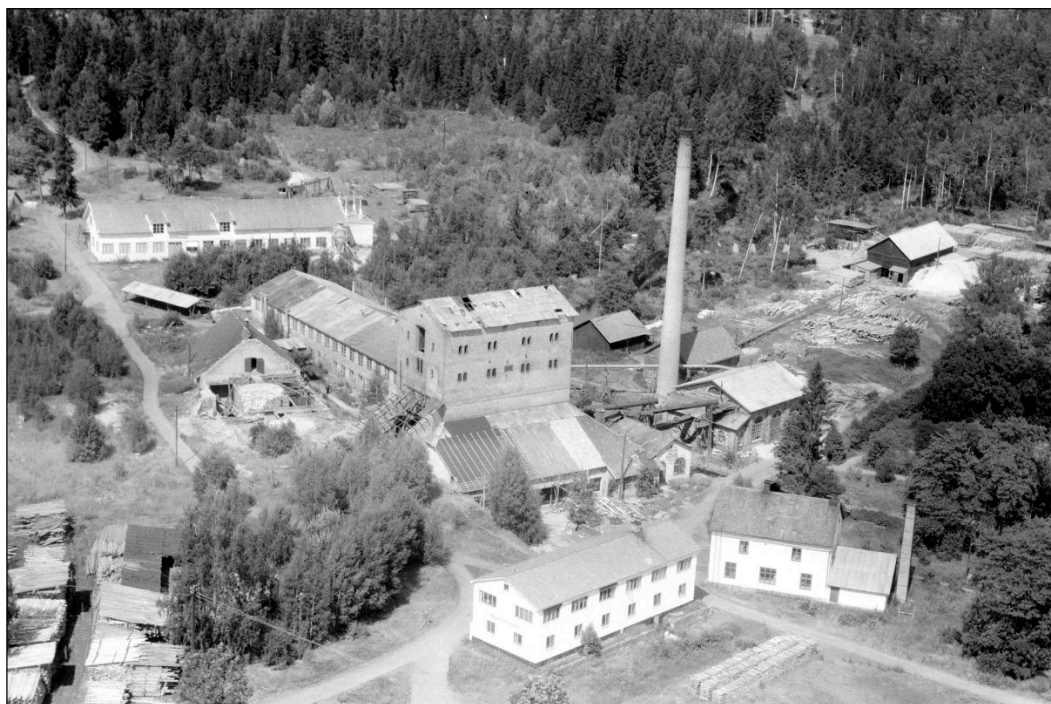
*Hyttan 1947. Driften har lagts ner och rostugnarna är under rivning. UM.*

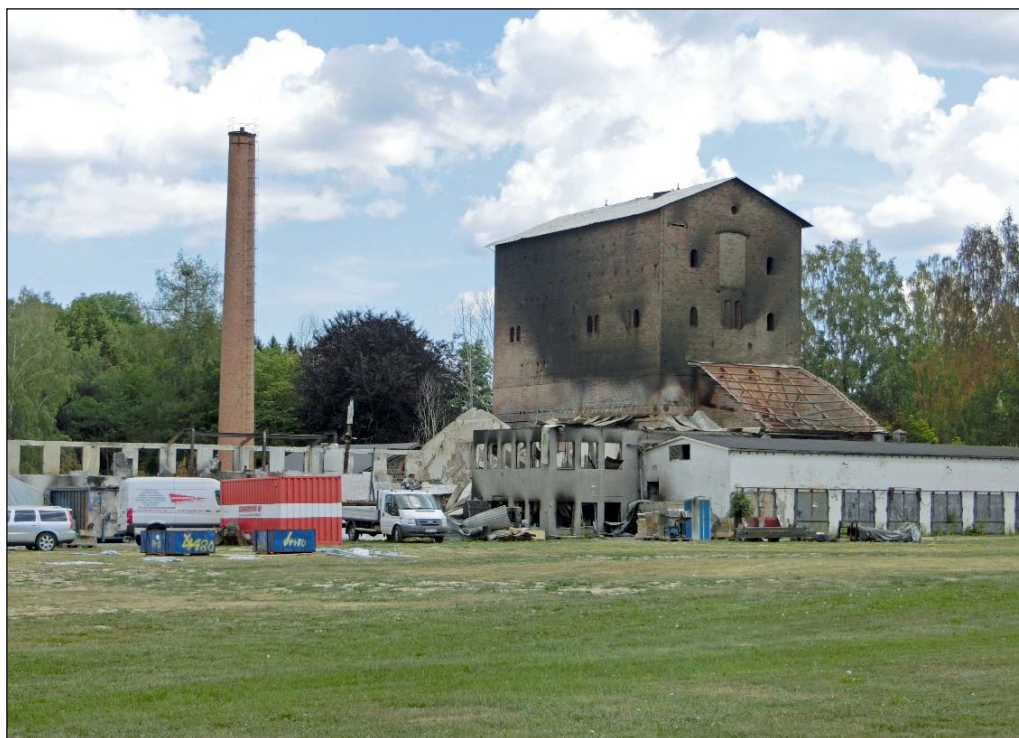
*F.d. radiofabrik, skorsten till pannhuset, masugn och torkhus efter brand.*

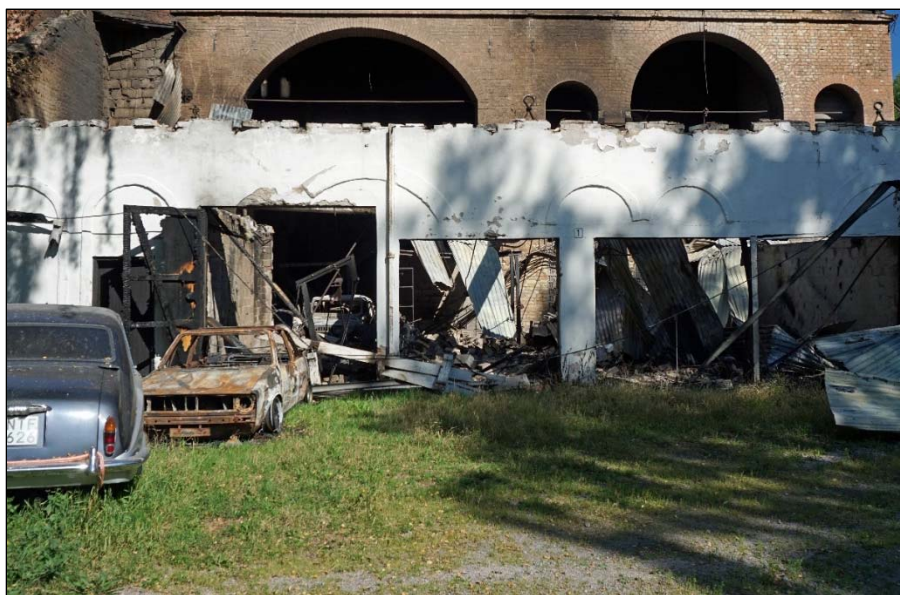
*Den ursprungliga fasaden på södra långsidan är fortfarande avläsbar genom de markerade valvbågarna, som anger tidigare fönster- och dörröppningar.*

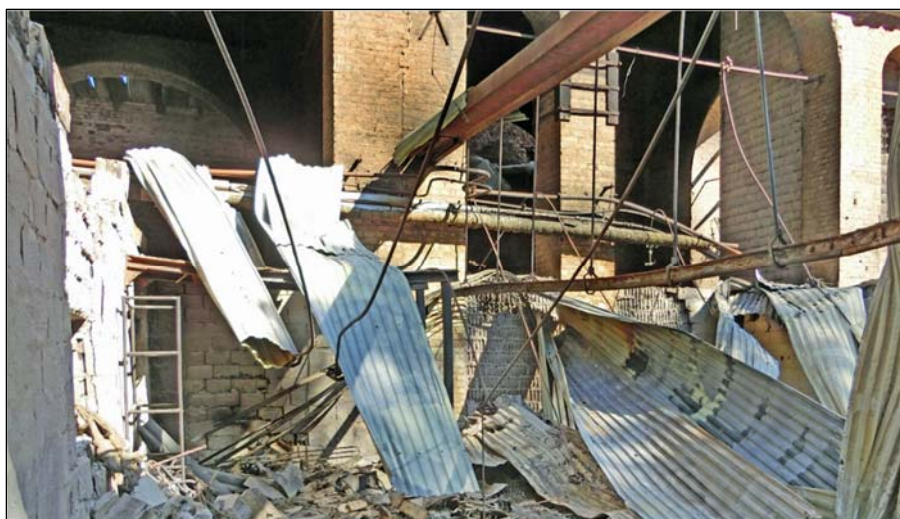
Branden har kraftigt skadat byggnaden. Taket har helt fallit in och mellanväggarna är skadade.

*Nedrasat yttertak av korrugerad plåt i rådstugan. Inuti masugnsbyggnaden syns valvformiga rumsavskiljare och stödmurar. H-balken som syns i bild kan möjligen vara den traversbalk som användes för att lyfta och flytta gösarna.*

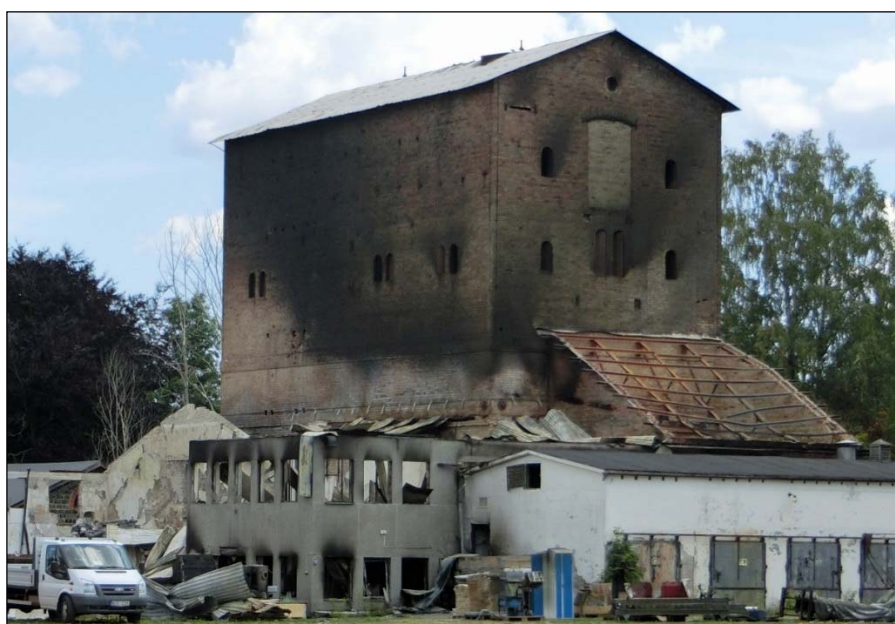
Masugnsbyggnaden, som är helt i sten, tycks ha klarat branden relativt bra. Sedan tidigare har bjälklag avlägsnats. Eld har slagit upp över de översta fönstren och det är inte omöjligt att takstolskonstruktionen har allvarliga skador.

*Masugnsbyggnaden från väster med ruin av radiofabriken, sekundär tillbyggnad mot gaveln utan yttertak samt torkugnsbyggnad med garageportar.*

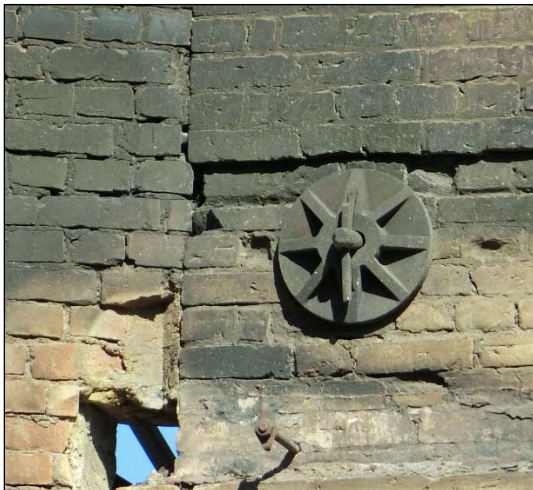
*Masugnsbyggnadens hörn har förstärkningar i form av  
tallriksankarslut i gjutjärn.*

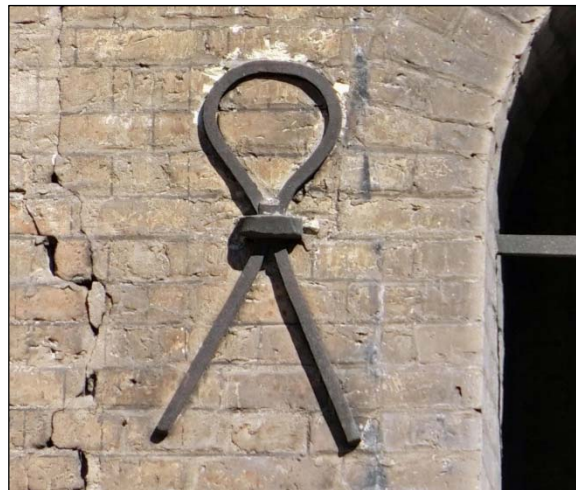
*Hårnålsankarslut.*

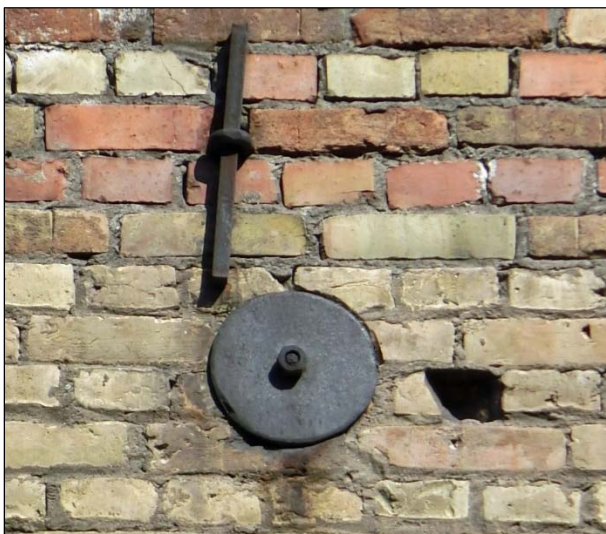
*I de partier som tillkommit vid utbyggnaden  
dominerar enkla tallriksankarslut med bult och  
mutter.*

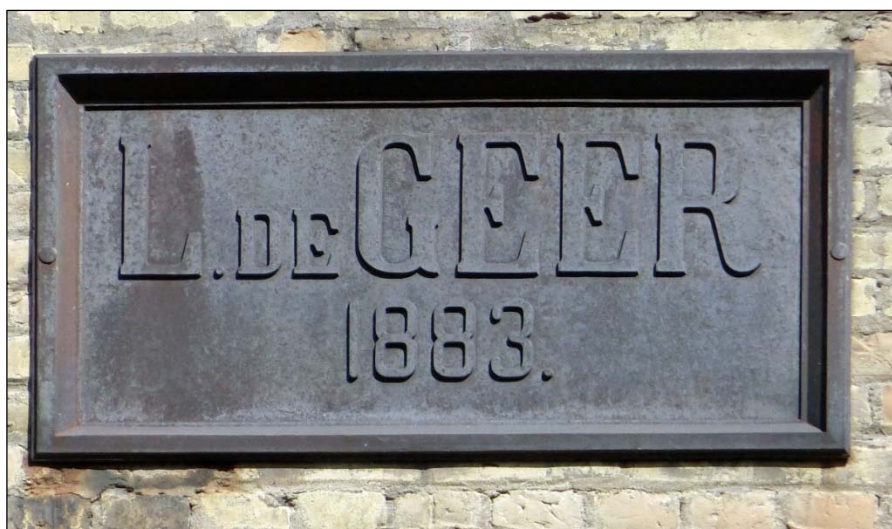
*Nära den ursprungliga takfoten på byggnaden södra långsida finns en tavla som anger byggnadsår och ägare.*

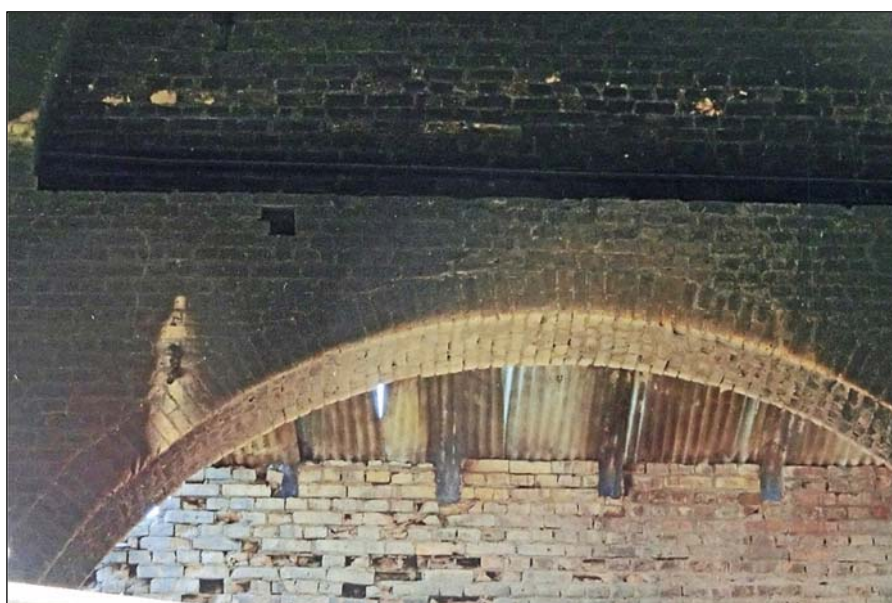
*Ovanpå det undre valvet finns ytterligare ett val, som bör ha tillkommit i samband med att byggnaden byggdes på på höjden. Tegelväggen i fonden tillhör den norra rådstugan.*

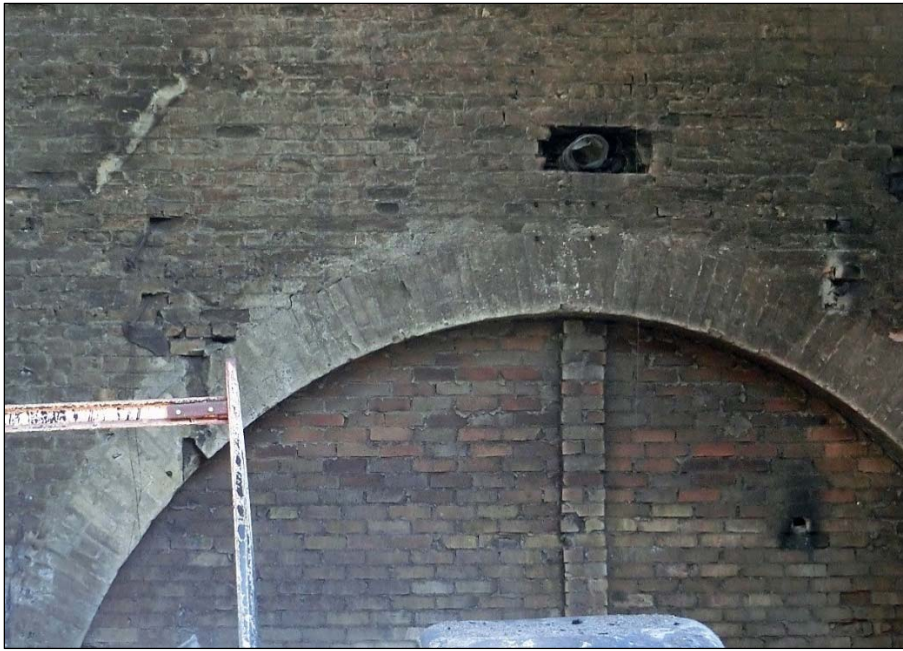
*Igenmurad  
valvformad öppning  
mot krossverks-  
byggnaden.*

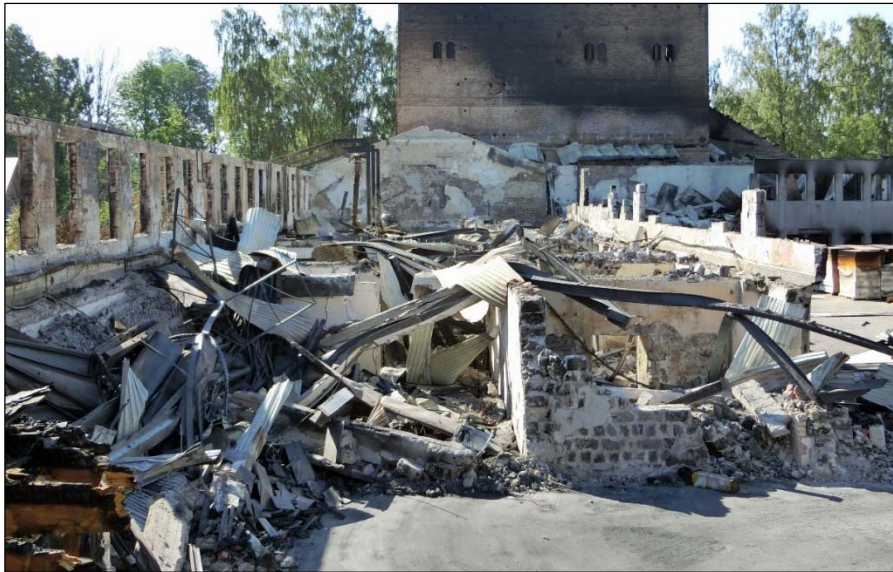
Den f.d. radio- och TV-fabriken har omfattande skador efter branden och kommer troligen att bedömas som totalförstörd.

*Byggnaden blev totalförstörd i branden. Mitt i bilden syns ett parti av putsat slaggstensmurverk som tolkas som en del av den gamla krossverksbyggnaden.*

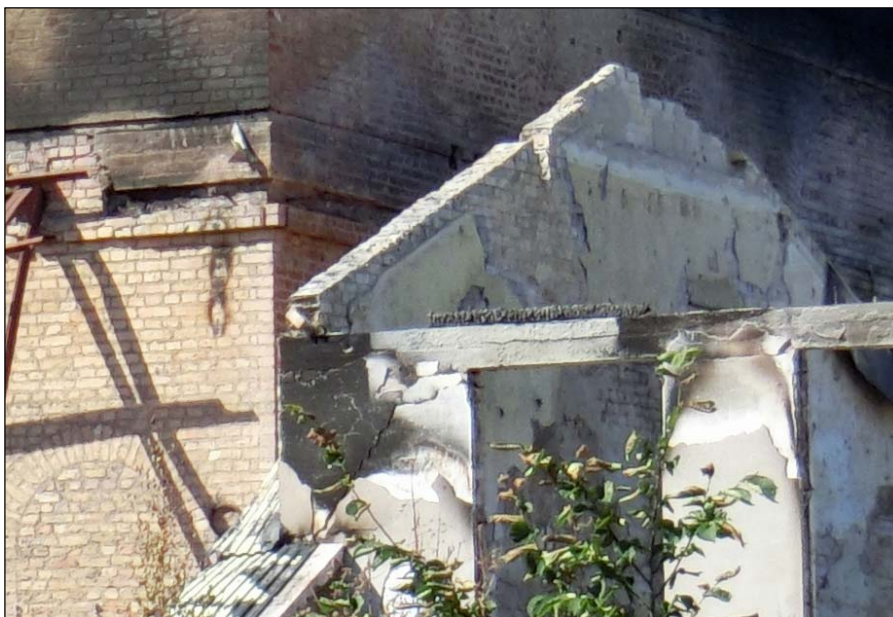
*Radiofabrikens gavelröste mot masugnsbyggnaden. Röset är uppfört i enstens murverk av gult tegel.*

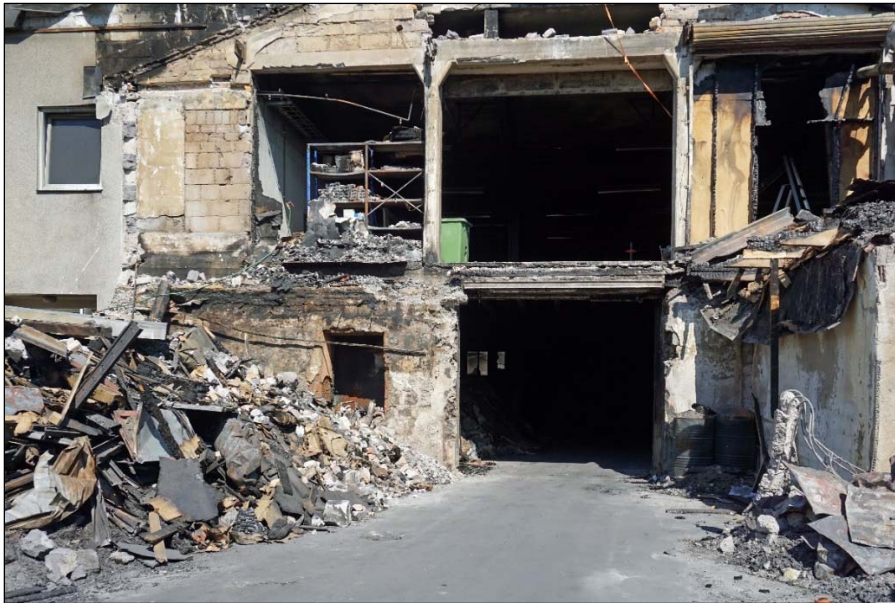
*Anslutningen mellan den gamla och den nya f.d. radiofabriken. Bottenvåningens vägg tillhör den gamla radiofabriken och har väggar av slaggsten. Denna vägg, och tillhörande fönsteröppning med stödvalv, tillhör sannolikt den gamla krossverksbyggnadens norra gavel.*

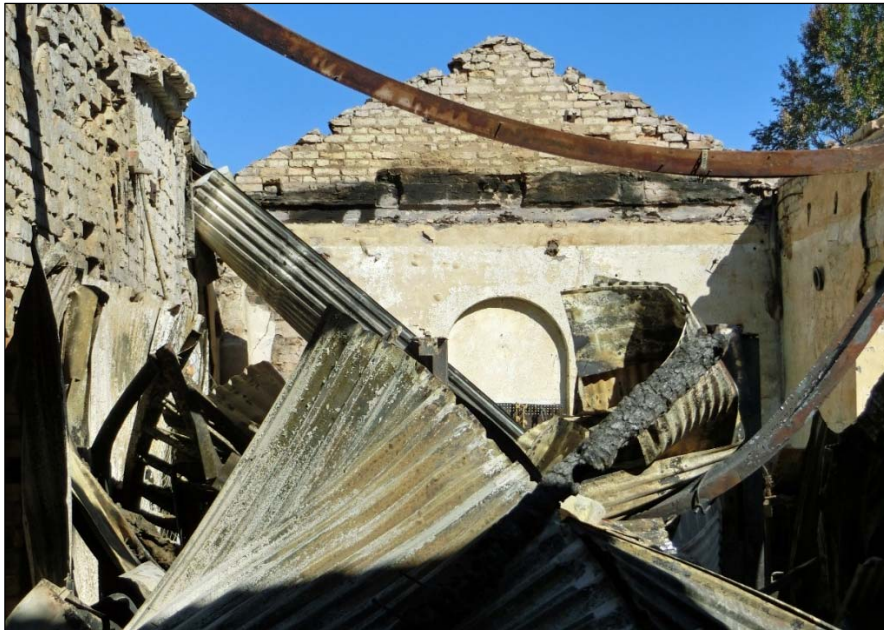
Maskinhuset har omfattande skador efter branden.

*Maskinbusets inre.  
Hela yttertaket har  
rasat in efter branden. I  
rummets bortre del fanns  
tidigare blåsmaskinerna.*

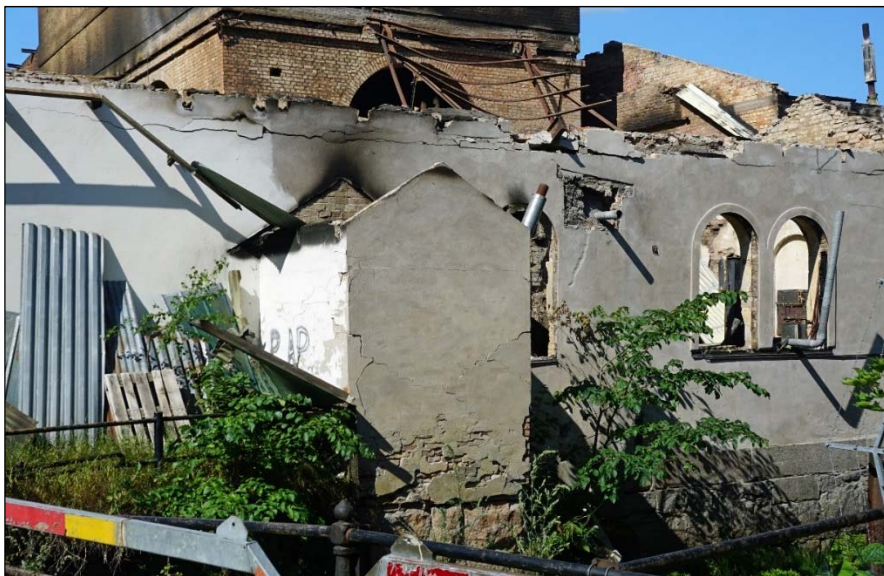
*Maskinbusets fasad mot  
Toboån. De dubbla,  
rundbågiga fönstren har  
ett tydligt släktskap med  
masugnsbyggnaden, och  
det är högst troligt att de  
båda byggnaderna  
uppfördes vid samma  
tillfälle.*

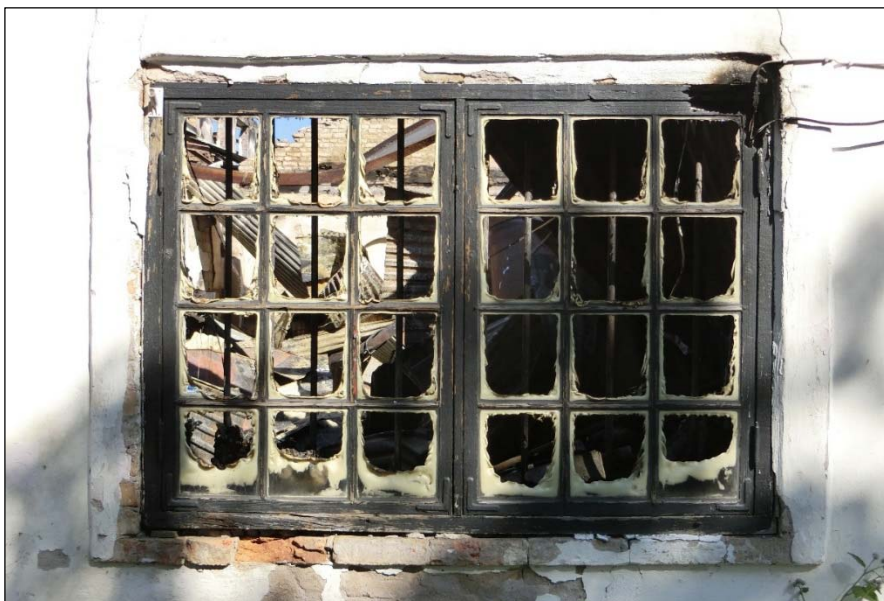
*Fönster till  
maskinhuset. Fönstret  
har beslag som var  
populära under första  
hälften av 1900-talet  
och härrör sannolikt  
från ombyggnads-  
arbetena på 1910-talet.  
Fönstret hade då en  
rundbågig överluft.*
